<b>COMUNE DI POGGIBONSI</b> <i>Rilevazione del Patrimonio Edilizio Esistente</i>	<b>SCHEDA EDIFICIO</b> N° 11	<b>U.T.O.E. 1.1</b>
---	---------------------------------	---------------------

<i>Individuazione:</i> <b>Località Case San Martino s. n.</b>	<i>Toponimo:</i> <b>Podere S. Martino</b>
--	--

*Data di rilevazione:* **30 novembre 1999**

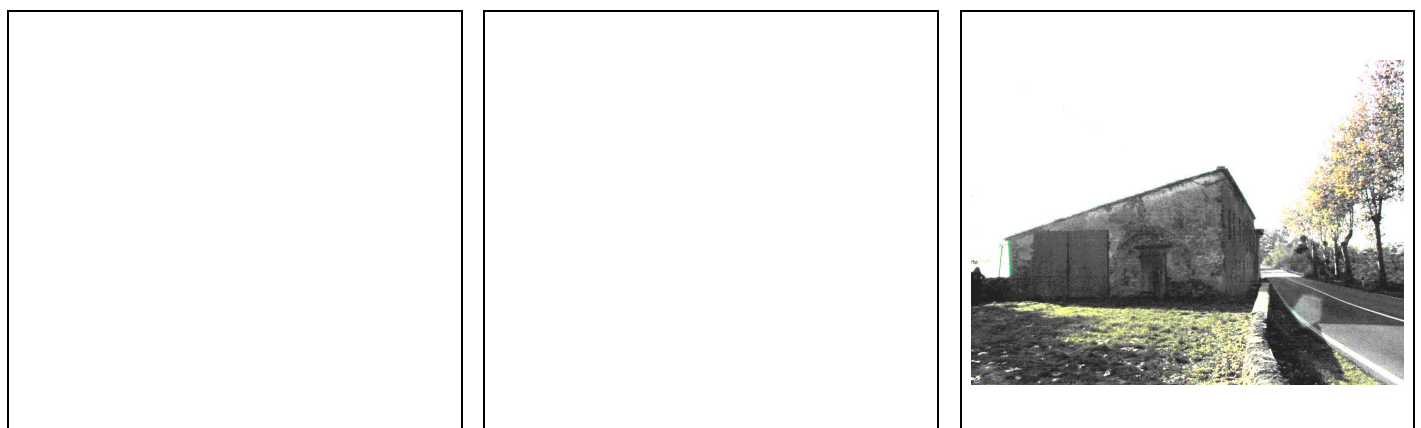
### **DOCUMENTAZIONE FOTOGRAFICA**

<i>dell'impianto originario:</i>	<i>dei materiali di finitura:</i>
<b>tamponamento aperture</b>	
7. Stato di conservazione: **carezza di manutenzione, degrado strutturale per gli annessi**
8. Uso attuale prevalente: **in abbandono**
9. Elementi di valore nell'area di pertinenza:
10. Descrizione degli edifici secondari: **un annesso agricolo con evidente degrado fisico**
11. Note:

**L'edificio, pur essendo privo di elementi architettonici di particolare valore, è interessante per la posizione e per la forma allungata, tipologia ricorrente delle costruzioni rurali della zona. Meritano di essere conservati l'impianto planovolumetrico e la regolarità delle aperture, in particolare nella facciata su strada. Gruppo B.2**
