<b>COMUNE DI POGGIBONSI</b> <i>Rilevazione del Patrimonio Edilizio Esistente</i>	<b>SCHEDA EDIFICIO</b> N° 214	<b>U.T.O.E. 1.2</b>
---	----------------------------------	---------------------

<i>Individuazione:</i> <b>Località Talciona n. 15</b>	<i>Toponimo:</i>
--	------------------

<i>Data di rilevazione:</i> <b>19 febbraio 2000</b>
---

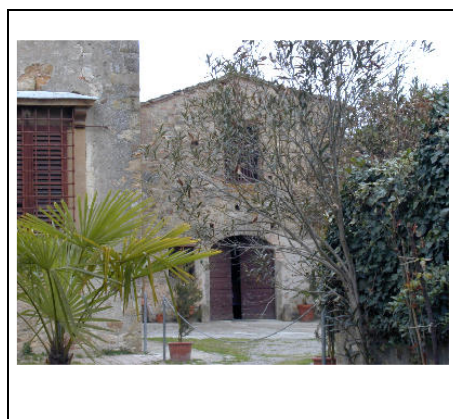
**annesso**

10. *Descrizione degli edifici secondari:* **annessi con arconi**

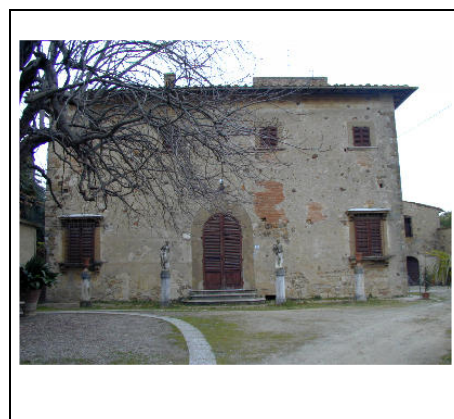
**edificio principale: facciata**

7. *Stato di conservazione:* **carezza di interventi di manutenzione**

**L'edificio presenta alcuni elementi tipologici e architettonici di valore, che meritano la conservazione integrale. In particolare va tutelato l'impianto generale e il disegno della facciata. Gruppo A.2**
