COMUNE DI POGGIBONSI <i>Rilevazione del Patrimonio Edilizio Esistente</i>	SCHEDA EDIFICIO N° 233	U.T.O.E. 1.2
---	----------------------------------	---------------------

Individuazione: Località Luco s. n.	Toponimo: S. Martino a Luco
---	---------------------------------------

Data di rilevazione: **9 marzo 2000**

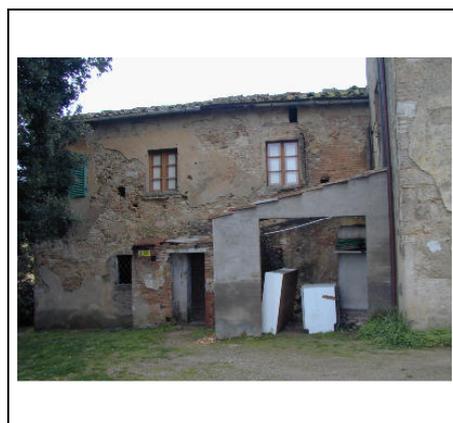
6. Modifiche e manomissioni evidenti:	dell'impianto originario: corpo aggiunto, tettoia	dei materiali di finitura:
7. Stato di conservazione: buono per la chiesa, degrado anche strutturale per la canonica

8. Uso attuale prevalente: attrezzatura, parte in abbandono		
9. Elementi di valore nell'area di pertinenza: quercia e fila di cipressi		
10. Descrizione degli edifici secondari: la canonica in cattivo stato di conservazione e con strutture precarie che deturpano il complesso

L'edificio della chiesa presenta elementi architettonici di grande pregio. Alcuni elementi di valore ambientale sono riconoscibili anche nella canonica, e vanno recuperati. Il complesso va tutelato integralmente. Gruppo A.1

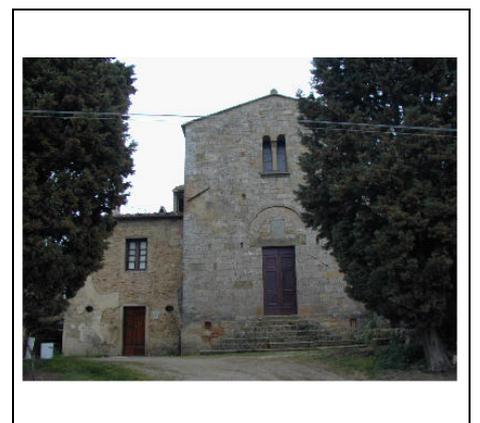
la chiesa

4. Elementi architettonici o tipologici di valore: facciata della chiesa con bifora, campanile		
5. Materiali prevalenti:	paramenti esterni: pietra a vista	finiture: materiali tradizionali
