<b>COMUNE DI POGGIBONSI</b> <i>Rilevazione del Patrimonio Edilizio Esistente</i>	<b>SCHEDA EDIFICIO</b> N° 270	<b>U.T.O.E. 3.1</b>
---	----------------------------------	---------------------

<i>Individuazione:</i> <b>Località Lecchi n. 5 – 7 – 8</b>	<i>Toponimo:</i>
---	------------------

<i>Data di rilevazione:</i> <b>21 marzo 2000</b>
--

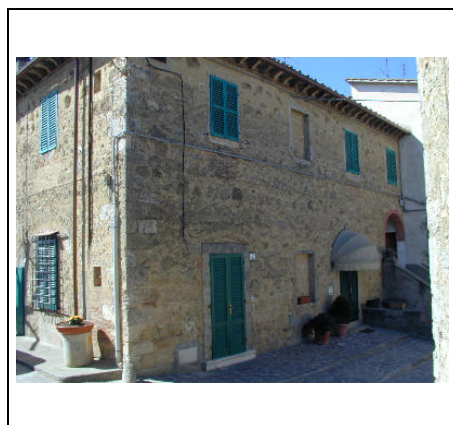
*parte laterale*

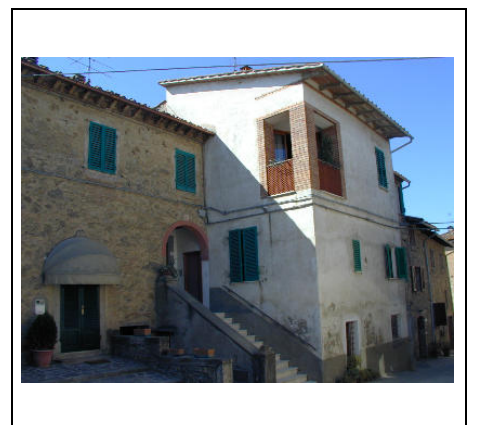
6. <i>Modifiche e manomissioni evidenti:</i>	<i>dell'impianto originario:</i> <b>rialzamento della parte centrale, corpi aggiunti sul retro, tamponamenti</b>	<i>dei materiali di finitura:</i>

*parte centrale rialzata*

<b><i>Le parti laterali dell'edificio conservano qualche elemento di valore, anche se nel complesso l'edificio risulta molto manomesso. Da tutelare i pochi elementi rimasti, da rimodellare tutto il resto per eliminare il contrasto con il nucleo omogeneo in cui è inserito. Gruppo F</i></b>
---
