<b>COMUNE DI POGGIBONSI</b> <i>Rilevazione del Patrimonio Edilizio Esistente</i>	<b>SCHEDA EDIFICIO</b> N° 473	<b>U.T.O.E. 6.1</b>
---	----------------------------------	---------------------

<i>Individuazione:</i> <b>Località Molino d'Elsa da n. 1 A a n. 16</b>	<i>Toponimo:</i> <b>Molino d'Elsa</b>
---	--

*Data di rilevazione:* **31 maggio 2000**

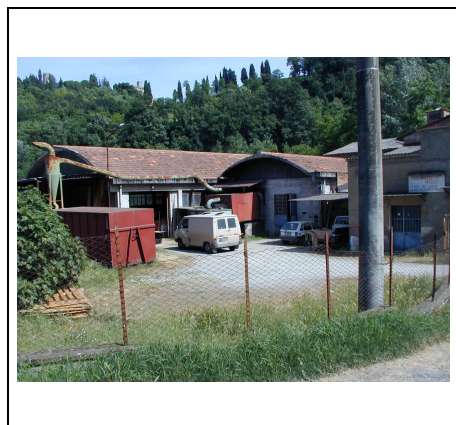
**capannoni recenti**

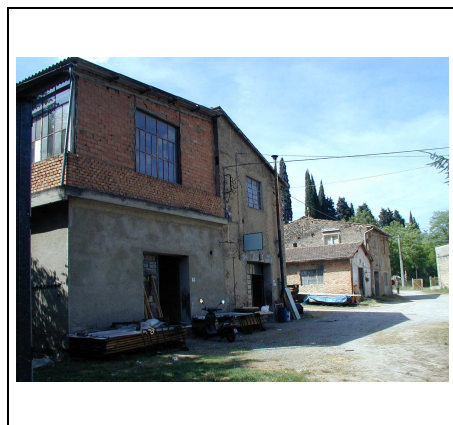
**annessi**

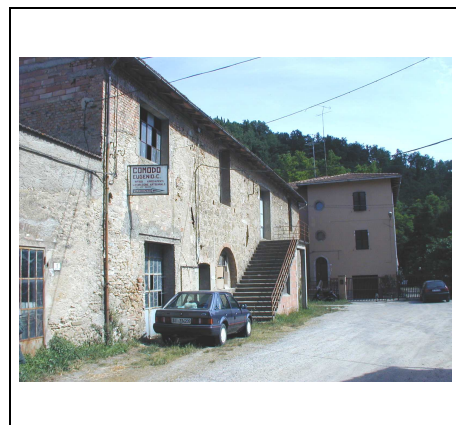
6. <i>Modifiche e manomissioni evidenti:</i>	<i>dell'impianto originario:</i> <b>tamponamenti, forature</b>	<i>dei materiali di finitura:</i> <b>copertura tetto</b>
--	---	---

7. *Stato di conservazione:* **buono per la parte residenziale, in cattivo stato il resto**

**ed. principale con capannone**

**Del complesso è da salvare solo la facciata dell'edificio residenziale e l'impianto planovolumetrico del capannone unito ad esso. Il resto è sostituibile anche con interventi di modifica planimetrica e tipologica. Gruppo F**
