COMUNE DI POGGIBONSI <i>Rilevazione del Patrimonio Edilizio Esistente</i>	SCHEDA EDIFICIO N° 180	U.T.O.E. 1.2
-------------------------------------------------------------------------------------	----------------------------------	---------------------

<i>Individuazione:</i> Località Poggio Villore n. 5 - 6	<i>Toponimo:</i> Poggio di Villore
-------------------------------------------------------------------	----------------------------------------------

Data di rilevazione: **15 febbraio 2000**

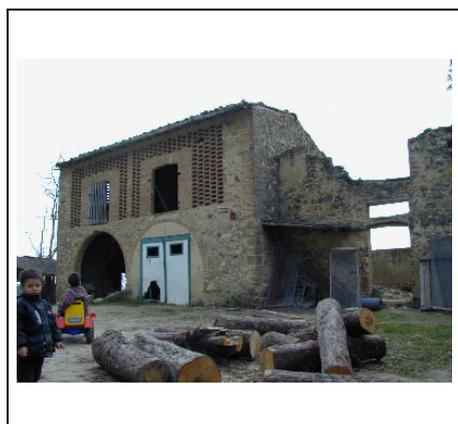
9. *Elementi di valore nell'area di pertinenza:* **avanzi di aia in pietra**
10. *Descrizione degli edifici secondari:* **un annesso agricolo a due piani con arcone, scala esterna e grigliati, in grave degrado, un annesso a due piani con arcone, una tettoia ad uso agricolo**

annesso degradato.

Il complesso è interessante nel suo insieme. La parte nord presenta caratteri di pregio e va mantenuta integralmente, la parte centrale e la parte sud hanno valore tipologico e vanno tutelati i caratteri principali e l'impianto planovolumetrico. Gli annessi possono essere recuperati per la residenza.
Gruppo A.2

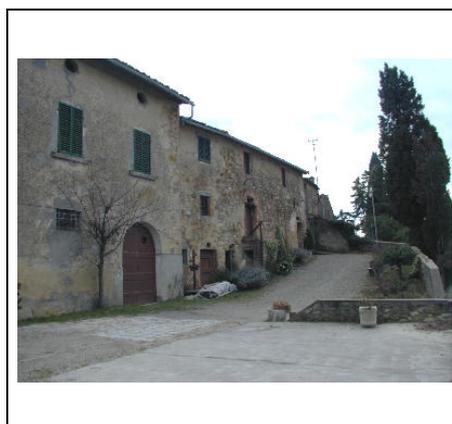
parte nord e centrale

7. *Stato di conservazione:* **buono parte nord, carenze di manutenzione parte sud**
8. *Uso attuale prevalente:* **residenza, produttivo agricolo: nel complesso sottoutilizzato**
