COMUNE DI POGGIBONSI <i>Rilevazione del Patrimonio Edilizio Esistente</i>	SCHEDA EDIFICIO N° 221	U.T.O.E. 1.2
---	---	---------------------

<i>Individuazione:</i> Località Talciona n. 33 – 34	<i>Toponimo:</i> Case Bacio
---	---------------------------------------

Data di rilevazione: **29 febbraio 2000**

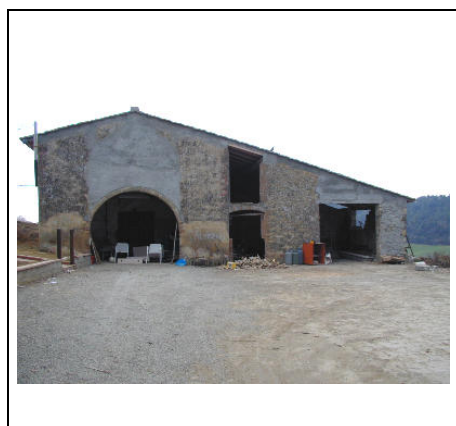
9. <i>Elementi di valore nell'area di pertinenza:</i> aia in mattoni		
10. <i>Descrizione degli edifici secondari:</i> un annesso agricolo piccolo con grigliati in laterizio, uno più grande con arcone e grigliati malamente manomesso

annesso manomesso

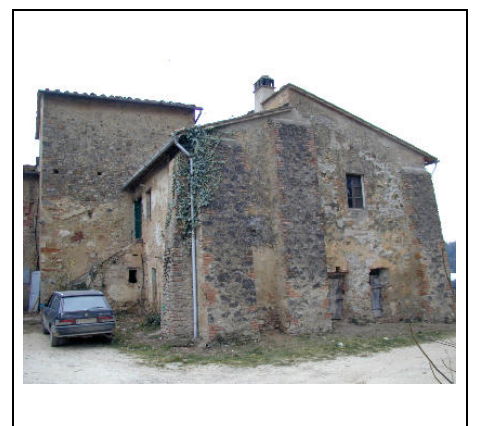
La parte a ovest è la più degradata, ma anche la più conservata. Il lato est è più recente e ristrutturato con scarsa attenzione alla conservazione degli elementi originari. Nell'insieme l'edificio non presenta caratteri di particolare valore, ma merita di essere tutelato nel suo impianto tipologico e planovolumetrico. Le forature possono essere modificate. **Gruppo C.1**

lato ovest
