<b>COMUNE DI POGGIBONSI</b> <i>Rilevazione del Patrimonio Edilizio Esistente</i>	<b>SCHEDA EDIFICIO</b> N° 241	<b>U.T.O.E. 1.2</b>
---	----------------------------------	---------------------

<i>Individuazione:</i> <b>Località Bernino n. 5</b>	<i>Toponimo:</i> <b>Casino</b>
--	-----------------------------------

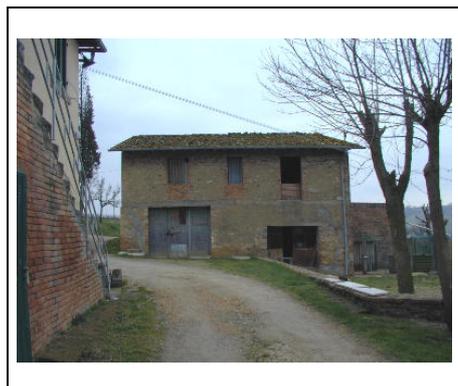
10. Descrizione degli edifici secondari: : <b>un annesso a due piani recente in mattoni faccia a vista</b>		
11. Note: .

**annesso recente**

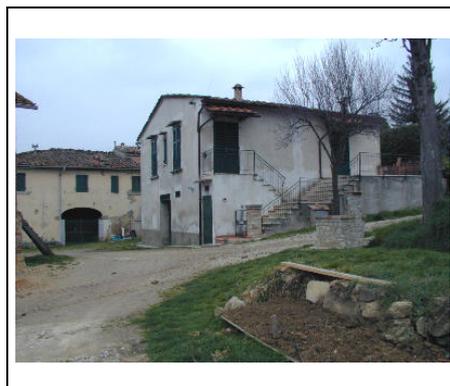
5. Materiali prevalenti:	<i>paramenti esterni:</i> <b>intonaco</b>	<i>finiture:</i> <b>materiali tradizionali (parte)</b>
6. Modifiche e manomissioni evidenti:	<i>dell'impianto originario:</i> <b>scala esterna tutta la parte est, corpo aggiunto</b>	<i>dei materiali di finitura:</i> <b>quelli della parte est</b>

**parte est aggiunta**

**Le aggiunte successive hanno stravolto l'impianto originario. Da tutelare in parte alcuni elementi del corpo più antico. Da rimodellare e rendere congrue, almeno nei materiali, le parti aggiunte e da eliminare le manomissioni del corpo originario. Gruppo F**

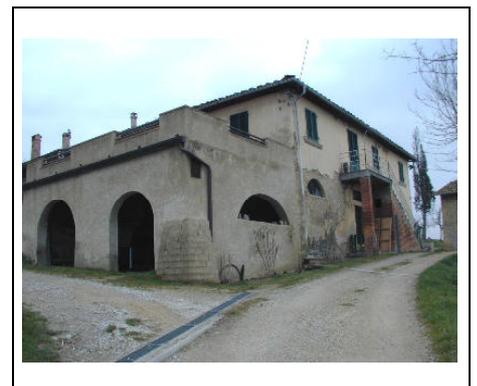
**parte più antica**
