<b>COMUNE DI POGGIBONSI</b> <i>Rilevazione del Patrimonio Edilizio Esistente</i>	<b>SCHEDA EDIFICIO</b> N° 322	<b>U.T.O.E. 4.2</b>
---	----------------------------------	---------------------

<i>Individuazione:</i> <b>Località S. Lucia 17 – 18</b>	<i>Toponimo:</i> <b>il Casino</b>
--	--------------------------------------

*Data di rilevazione:* **2 maggio 2000**

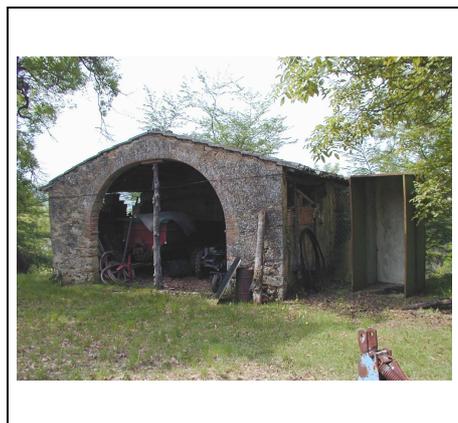
**annesso con arcone**

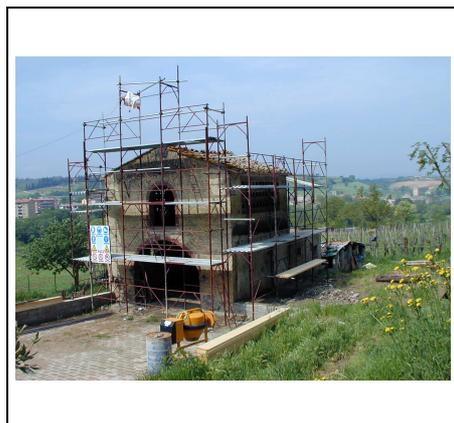
**annesso in ristrutturazione**

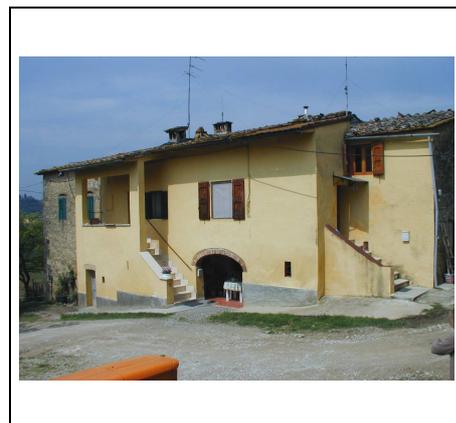
**edificio principale**
