<b>COMUNE DI POGGIBONSI</b> <i>Rilevazione del Patrimonio Edilizio Esistente</i>	<b>SCHEDA EDIFICIO</b> N° 401	<b>U.T.O.E. 5.1</b>
---	----------------------------------	---------------------

<i>Individuazione:</i> <b>Località Maltraverso n. 3 - 4 - 5 - 6 - 7</b>	<i>Toponimo:</i> <b>Maltraverso</b>
--	--

*Data di rilevazione:* **22 maggio 2000**

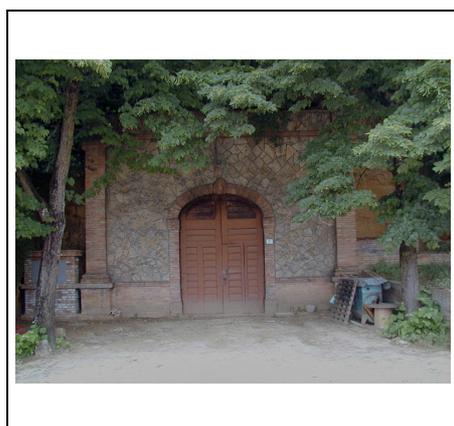
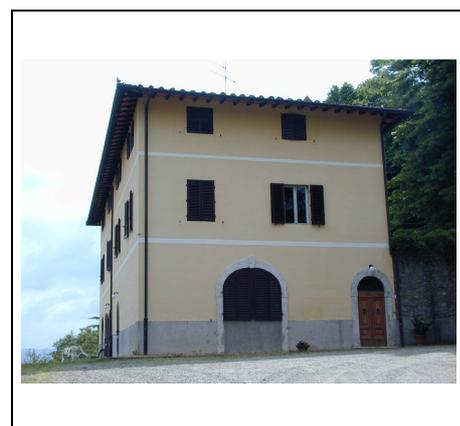
4. Elementi architettonici o tipologici di valore: **archi in pietra, regolarità forature**

7. Stato di conservazione: **buono**

**villa**

**L'edificio, probabilmente una ricostruzione posteriore all'epoca leopoldina, conserva alcuni elementi di pregio da tutelare: in particolare l'impianto planovolumetrico e il disegno delle facciate. Da tutelare anche il portone della cantina. Gruppo B.2**
