COMUNE DI POGGIBONSI <i>Rilevazione del Patrimonio Edilizio Esistente</i>	SCHEDA EDIFICIO N° 114	U.T.O.E. 1.2
---	----------------------------------	---------------------

Individuazione: Località Cedda n. 12	Toponimo:
--	-----------

Data di rilevazione: **7 febbraio 2000**

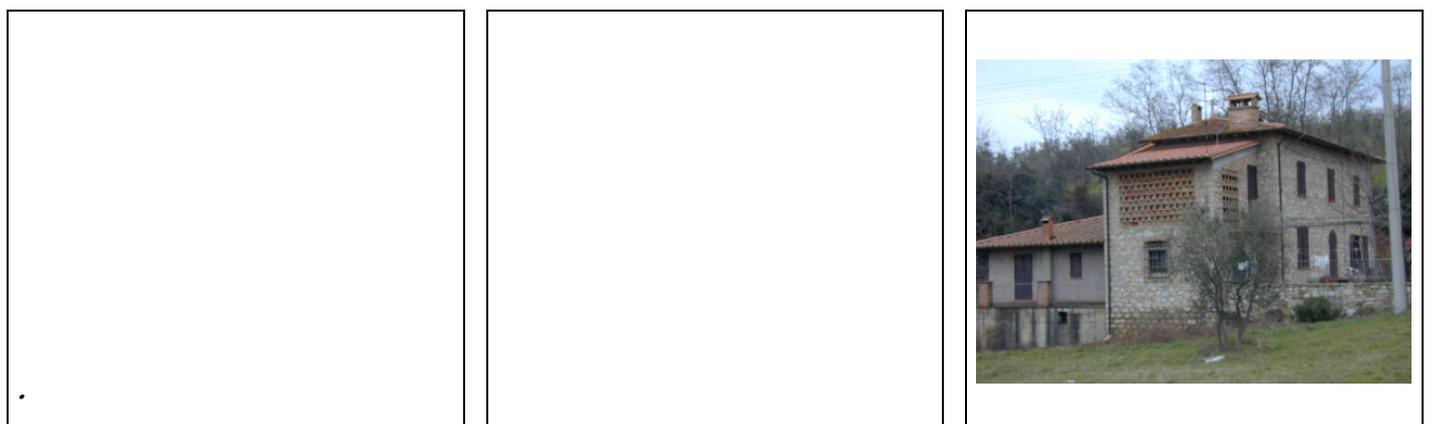
DOCUMENTAZIONE FOTOGRAFICA

1. Rapporto con l'intorno ambientale e posizione: su strada		
2. Impianto tipologico e planovolumetrico: casa colonica compatta		
3. Datazione: non presente nel Catasto Leopoldino, presumibilmente costruito tra il 1825 e il 1945		
4. Elementi architettonici o tipologici di valore: grigliati in laterizio nell'ex annesso agricolo		
5. Materiali prevalenti:	paramenti esterni: pietra a vista	finiture: materiali tradizionali
6. Modifiche e manomissioni evidenti:	dell'impianto originario: forature	dei materiali di finitura:
7. Stato di conservazione: buono		
8. Uso attuale prevalente: residenza		
9. Elementi di valore nell'area di pertinenza:		
10. Descrizione degli edifici secondari: un annesso ristrutturato unito all'edificio principale		
11. Note: .

La ristrutturazione non ha cancellato gli elementi tipologici e tradizionali originari. L'edificio pertanto va conservato nei suoi caratteri formali e volumetrici. Gruppo E.2
