COMUNE DI POGGIBONSI <i>Rilevazione del Patrimonio Edilizio Esistente</i>	SCHEDA EDIFICIO N° 117	U.T.O.E. 1.2
---	----------------------------------	---------------------

<i>Individuazione:</i> Località Cedda n. 5 - 6 - 6 A	<i>Toponimo:</i>
--	------------------

<i>Data di rilevazione:</i> 7 febbraio 2000
--

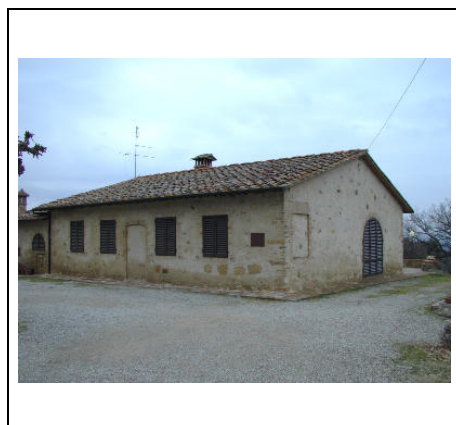
10. <i>Descrizione degli edifici secondari:</i> un ex annesso a un piano con grigliati in laterizio, uno più piccolo. Entrambi sono stati recuperati a fini residenziali e sono costruiti dopo il 1825

annesso grande

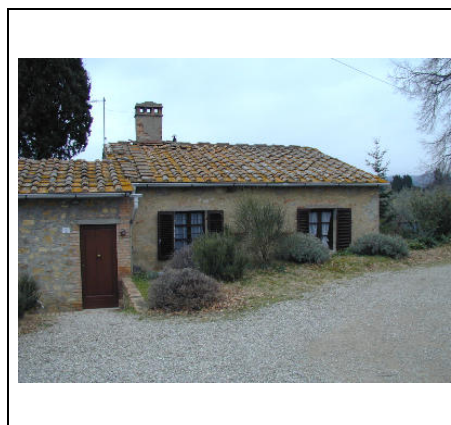
annesso piccolo

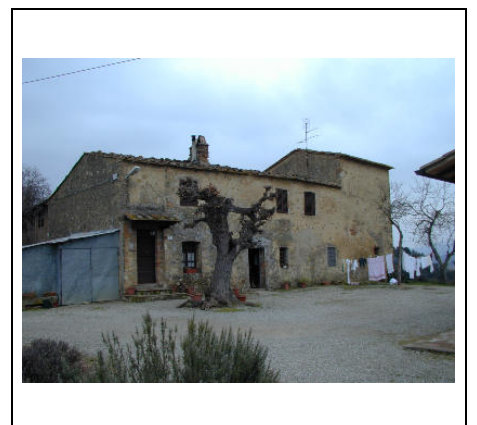
5. <i>Materiali prevalenti:</i>	<i>paramenti esterni:</i> pietra a vista, intonaco	<i>finiture:</i> laterizio. materiali tradizionali
6. <i>Modifiche e manomissioni evidenti:</i>	<i>dell'impianto originario:</i> corpo aggiunto in lamiera, forature, tamponamenti	<i>dei materiali di finitura:</i>

7. <i>Stato di conservazione:</i> carenza di manutenzione nell'edificio principale		
8. <i>Uso attuale prevalente:</i> residenza		
9. <i>Elementi di valore nell'area di pertinenza:</i>

edificio principale

La ristrutturazione ha mantenuto gli elementi tipologici originari. Le aperture dell'edificio principale sono irregolari e possono pertanto essere modificate. Va conservato in particolare l'impianto planovolumetrico dell'insieme. Gruppo E.2
