COMUNE DI POGGIBONSI <i>Rilevazione del Patrimonio Edilizio Esistente</i>	SCHEDA EDIFICIO N° 123	U.T.O.E. 1.2
---	----------------------------------	---------------------

<i>Individuazione:</i> Località Cedda n. 8	<i>Toponimo:</i> Poggiarazzi
--	--

Data di rilevazione: **7 febbraio 2000**

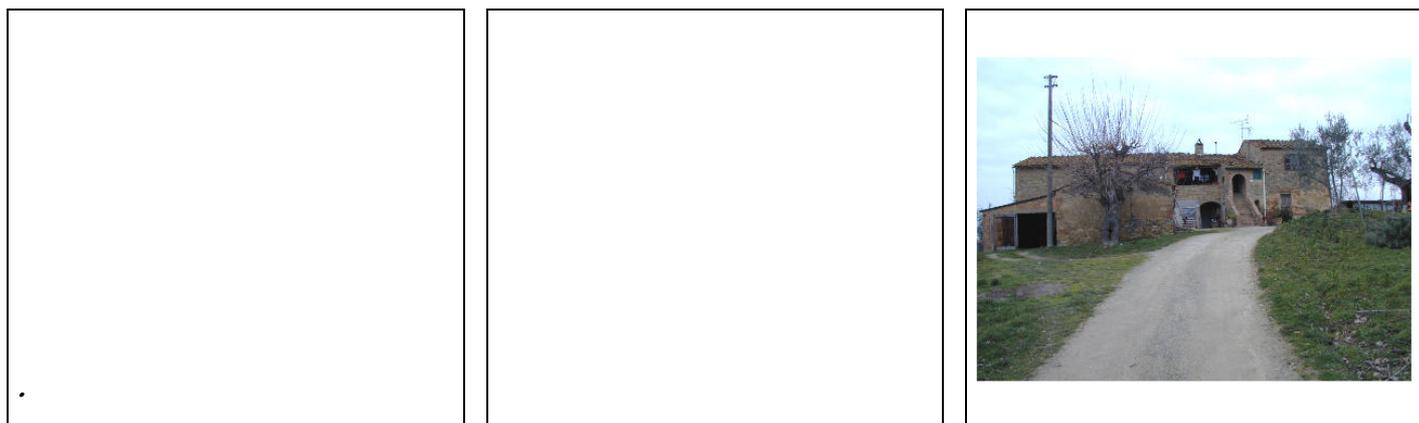
DOCUMENTAZIONE FOTOGRAFICA

1. *Rapporto con l'intorno ambientale e posizione:* **situato in collina in posizione visibile**
2. *Impianto tipologico e planovolumetrico:* **casa colonica allungata con scala esterna perpendicolare alla facciata**
3. *Datazione:* **presente nel Catasto Leopoldino (1825 circa) in forma molto dissimile**
4. *Elementi architettonici o tipologici di valore:* **composizione dei volumi, scala esterna con loggia**
5. *Materiali prevalenti:*

<i>paramenti esterni:</i>	<i>finiture:</i>
	pietra e laterizio a vista	materiali tradizionali
6. *Modifiche e manomissioni evidenti:*

<i>dell'impianto originario:</i>	<i>dei materiali di finitura:</i>
	tamponamenti	
7. *Stato di conservazione:* **carenza di interventi di manutenzione**
8. *Uso attuale prevalente:* **residenza, produttivo agricolo**
9. *Elementi di valore nell'area di pertinenza:*
10. *Descrizione degli edifici secondari:* **un annesso a un piano con aggiunte recenti, baracche varie**
11. *Note:*

L'edificio non presenta caratteri di particolare pregio, le aperture irregolari possono essere modificate. Va mantenuto l'impianto tipologico planovolumetrico in quanto il suo valore sta nel rapporto con gli altri edifici del nucleo. Gruppo C.1
