COMUNE DI POGGIBONSI <i>Rilevazione del Patrimonio Edilizio Esistente</i>	SCHEDA EDIFICIO N° 126	U.T.O.E. 1.2
---	----------------------------------	---------------------

<i>Individuazione:</i> Località Le Buche n. 2	<i>Toponimo:</i> Verniano
---	-------------------------------------

Data di rilevazione: **7 febbraio 2000**

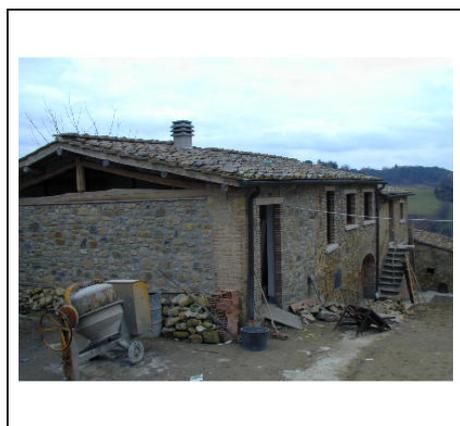
annesso in ristrutturazione

10. *Descrizione degli edifici secondari:* **un annesso allo stato di rudere, un annesso agricolo con archi e grigliati in laterizio in cattive condizioni, un annesso in ristrutturazione con materiali di finitura incongrui e modifica delle forature**

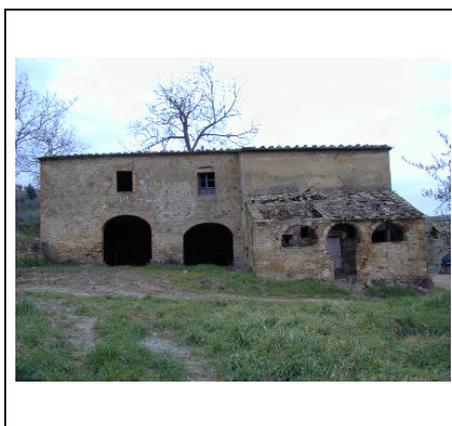
annesso di valore

L'edificio non presenta caratteri particolari di pregio. Va mantenuto nel suo impianto planovolumetrico che è invece molto interessante. Da tutelare l'annesso con archi e grigliati, compatibile ad un riutilizzo residenziale. Gruppo B.3

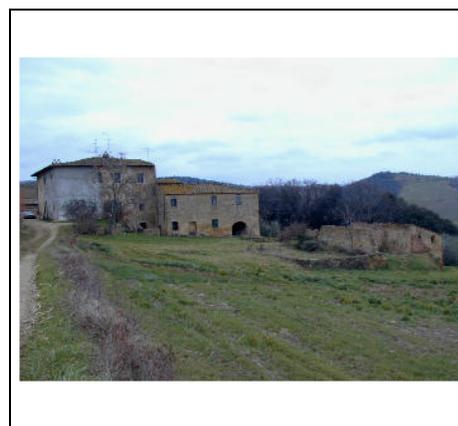
edificio principale

7. *Stato di conservazione:* **alcune parti con carenza di manutenzione**
8. *Uso attuale prevalente:* **residenza**
9. *Elementi di valore nell'area di pertinenza:*
