COMUNE DI POGGIBONSI <i>Rilevazione del Patrimonio Edilizio Esistente</i>	SCHEDA EDIFICIO N° 142	U.T.O.E. 1.2
---	----------------------------------	---------------------

<i>Individuazione:</i> Località Agresto n. 4	<i>Toponimo:</i> Agresto I
--	--------------------------------------

Data di rilevazione: **14 febbraio 2000**

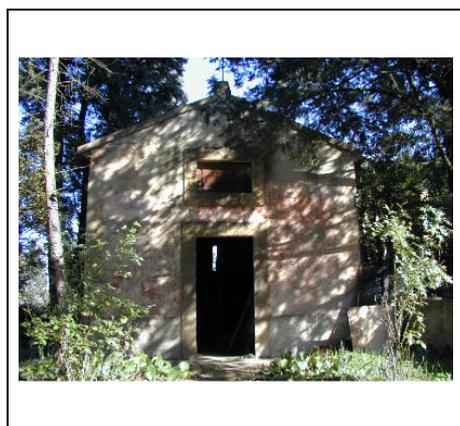
cappella

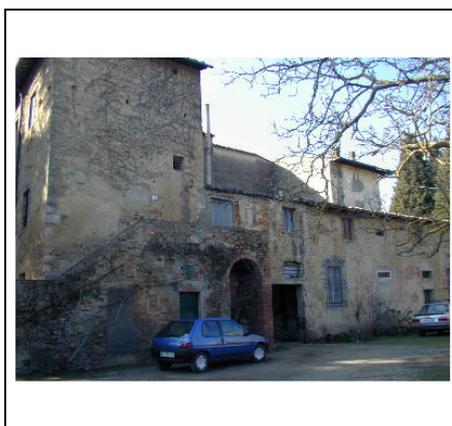
<i>dell'impianto originario:</i>	<i>dei materiali di finitura:</i>
tamponamenti, corpo aggiunto	
7. Stato di conservazione: **grave carenza di interventi di manutenzione**
8. Uso attuale prevalente: **in piccola parte residenza, il resto sottoutilizzato**
9. Elementi di valore nell'area di pertinenza: **corte, grande prato con alberi d'alto fusto**
10. Descrizione degli edifici secondari: **cappella, piccolo magazzino, un annesso agricolo su strada con arcone, vari annessi più piccoli con grigliati in laterizio**
11. Note:

edificio principale

L'insieme è molto interessante, l'edificio principale, di cui la parte a torre sembra più antica, conserva elementi tipologici di valore. Va conservata integralmente la parte edilizia e la sistemazione ambientale, che è di grande suggestione. Modifiche possono essere fatte negli annessi esterni al giardino. Gruppo A.2

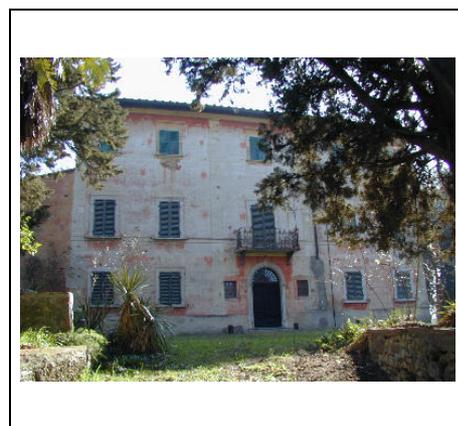
1. Rapporto con l'intorno ambientale e posizione: **in cima alla collina, circondato da alberi**
2. Impianto tipologico e planovolumetrico: **villa**
3. Datazione: **presente nel Catasto Leopoldino (1825 circa) in forma lievemente dissimile**
4. Elementi architettonici o tipologici di valore: **arco di entrata, regolarità del volume e delle aperture, colore dell'intonaco, decorazione a finte pietre, torre, scala esterna**
5. Materiali prevalenti:

facciata principale
