<b>COMUNE DI POGGIBONSI</b> <i>Rilevazione del Patrimonio Edilizio Esistente</i>	<b>SCHEDA EDIFICIO</b> N° 15	<b>U.T.O.E. 1.1</b>
---	---------------------------------	---------------------

<i>Individuazione:</i> <b>Località Cinciano</b>	<i>Toponimo:</i> <b>Podere il Bagno</b>
--	--

*Data di rilevazione:* **30 novembre 1999**

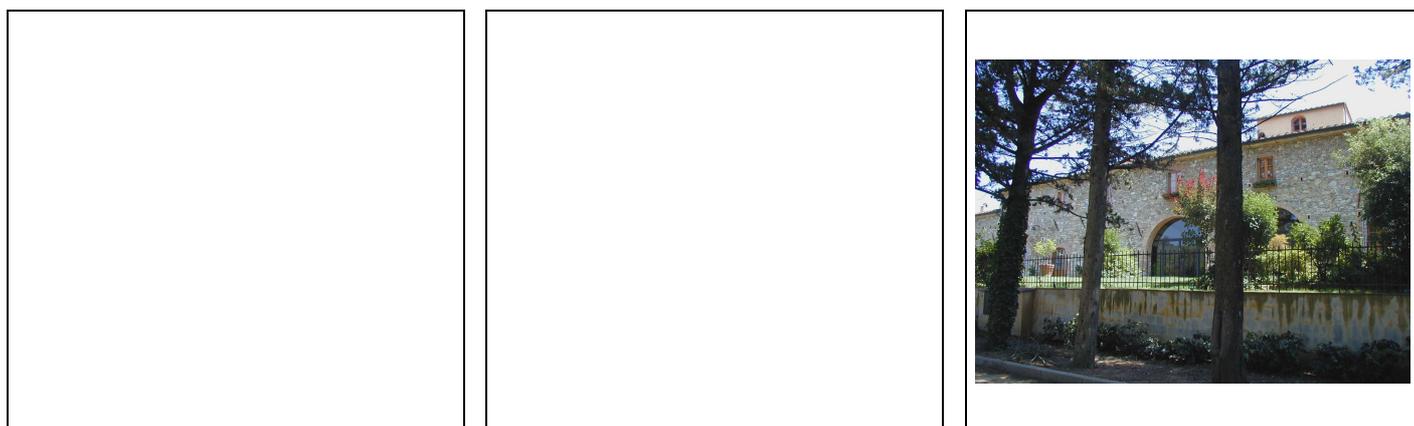
### **DOCUMENTAZIONE FOTOGRAFICA**

1. *Rapporto con l'intorno ambientale e posizione:* **su strada, cipressi**
2. *Impianto tipologico e planovolumetrico:* **casa colonica allungata con colombaia**
3. *Datazione:* **non presente nel Catasto Leopoldino, presumibilmente costruito tra il 1825 e il 1945**
4. *Elementi architettonici o tipologici di valore:* **colombaia, grigliati in laterizio**
5. *Materiali prevalenti:* *paramenti esterni:* *finiture:*  
**sasso e laterizio di risulta a vista**      **laterizio, materiali tradizionali**
6. *Modifiche e manomissioni evidenti:* *dell'impianto originario:* *dei materiali di finitura:*  
**aperture ad arco**
7. *Stato di conservazione:* **buono**
8. *Uso attuale prevalente:* **residenza**
9. *Elementi di valore nell'area di pertinenza:*
10. *Descrizione degli edifici secondari:* **un annesso unito all'edificio principale, grigliati in laterizio**
11. *Note:*

***L'edificio ha subito una ristrutturazione complessiva. Rimane comunque il valore della tipologia e della disposizione dei volumi. Un elemento da conservare è la scansione regolare delle aperture.***  
**Gruppo E.2**
