<b>COMUNE DI POGGIBONSI</b> <i>Rilevazione del Patrimonio Edilizio Esistente</i>	<b>SCHEDA EDIFICIO</b> N° 174	<b>U.T.O.E. 1.2</b>
---	----------------------------------	---------------------

<i>Individuazione:</i> <b>Località Villore s. n.</b>	<i>Toponimo:</i> <b>Casacce (edificio a sud)</b>
---	---

*Data di rilevazione:* **15 febbraio 2000**

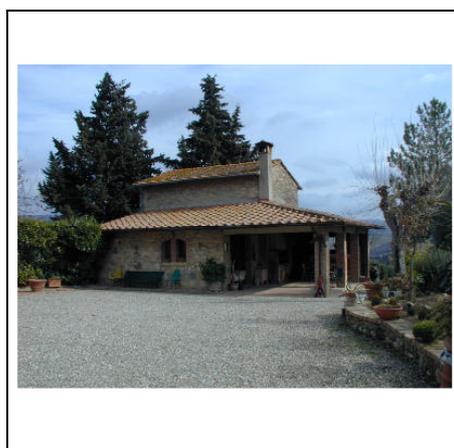
| 2. Impianto tipologico e planovolumetrico: <b>casa colonica allungata con torretta, scala esterna e loggia</b> | | |
| 6. Modifiche e manomissioni evidenti: | <i>dell'impianto originario:</i><br><b>forature</b> | <i>dei materiali di finitura:</i><br><b>manto di copertura, infissi</b> |
| 7. Stato di conservazione: <b>buono</b> | | |

*edificio principale*

**La ristrutturazione, accentuando alcuni elementi "rustici", di fatto cancella l'aspetto tipologico originario. Va conservato solo l'impianto planovolumetrico. Gruppo E.3**

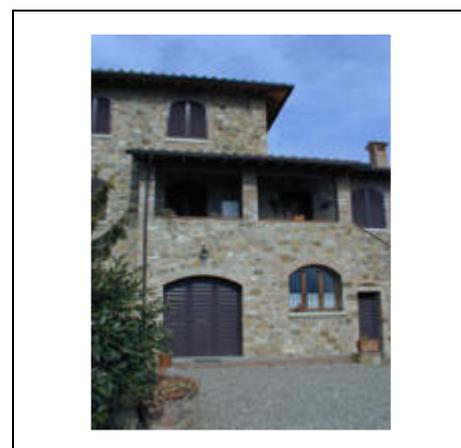
| 10. Descrizione degli edifici secondari: <b>un annesso a due piani ristrutturato</b> | | |

*annesso*
