COMUNE DI POGGIBONSI <i>Rilevazione del Patrimonio Edilizio Esistente</i>	SCHEDA EDIFICIO N° 18	U.T.O.E. 1.1
---	---------------------------------	---------------------

Individuazione: Località Ellerone n. 4 - 6 - 7	Toponimo:
--	-----------

Data di rilevazione: 30 novembre 1999
--

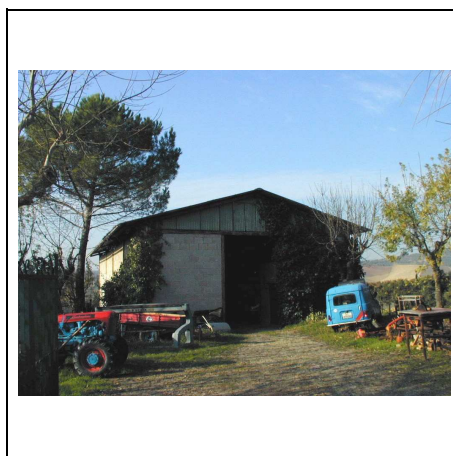
capannone

L'edificio presenta alcuni elementi tipologici di pregio anche se le aperture al P.T. stravolgono il disegno originario della facciata, che andrebbe ripristinato. I corpi aggiunti sul retro andrebbero rimodellati. Il capannone è in contrasto con l'ambiente. Gruppo F

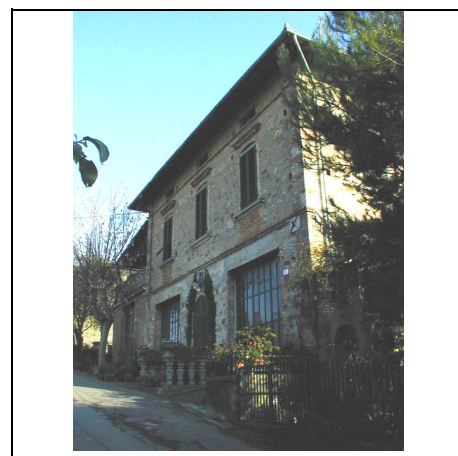
edificio principale
