<b>COMUNE DI POGGIBONSI</b> <i>Rilevazione del Patrimonio Edilizio Esistente</i>	<b>SCHEDA EDIFICIO</b> N° 185	<b>U.T.O.E. 1.2</b>
---	----------------------------------	---------------------

<i>Individuazione:</i> <b>Località Poggio Villore s. n.</b>	<i>Toponimo:</i> <b>Cerri</b>
--	----------------------------------

*Data di rilevazione:* **15 febbraio 2000**

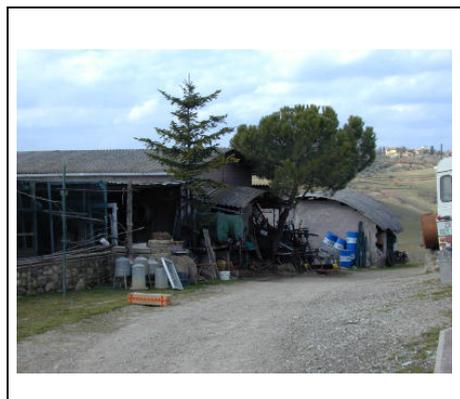
**capannone**

10. Descrizione degli edifici secondari: <b>un annesso agricolo con grigliati semidistrutto, un capannone</b>		
11. Note: .

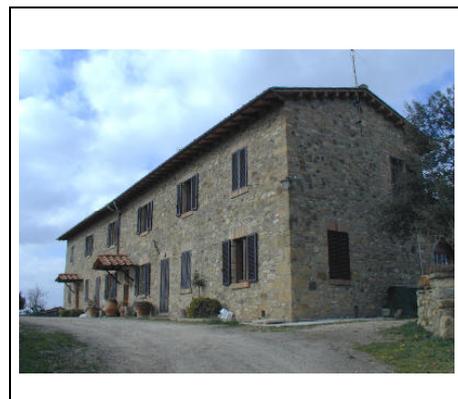
**edificio principale**

5. Materiali prevalenti:	<i>paramenti esterni:</i> <b>sassi e laterizio di risulta a vista</b>	<i>finiture:</i> <b>materiali non tradizionali</b>
6. Modifiche e manomissioni evidenti:	<i>dell'impianto originario:</i> <b>forature, corpi aggiunti, tettoie</b>	<i>dei materiali di finitura:</i> <b>alcuni materiali</b>

7. Stato di conservazione: <b>buono</b>		
8. Uso attuale prevalente: <b>residenza, produttivo agricolo</b>		
9. Elementi di valore nell'area di pertinenza:

**La ristrutturazione non ha rispettato pienamente la tipologia originaria, in particolare nella regolarizzazione e dimensione delle finestre, cancellando così l'aspetto rurale. E' da conservare l'impianto planovolumetrico. Gruppo E.3**
