COMUNE DI POGGIBONSI <i>Rilevazione del Patrimonio Edilizio Esistente</i>	SCHEDA EDIFICIO N° 20	U.T.O.E. 1.1
---	---------------------------------	---------------------

Individuazione: Località Ellerone n. 9	Toponimo:
--	-----------

Data di rilevazione: **30 novembre 1999**

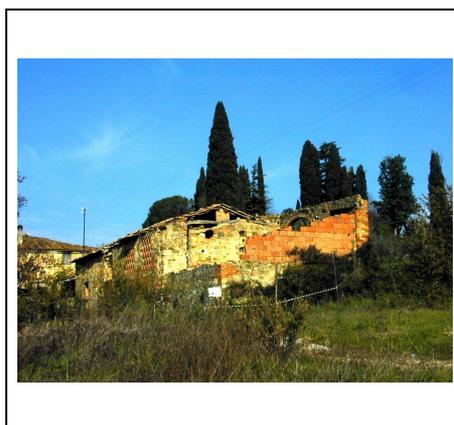
7. Stato di conservazione: **carenza di manutenzione e in parte lesioni strutturali**

parte dell'edificio principale

Dell'edificio è da conservare la parte centrale; nei corpi laterali aggiunti si può intervenire con maggiori gradi di libertà. Gruppo B.1
