<b>COMUNE DI POGGIBONSI</b> <i>Rilevazione del Patrimonio Edilizio Esistente</i>	<b>SCHEDA EDIFICIO</b> N° 208	<b>U.T.O.E. 1.2</b>
---	----------------------------------	---------------------

<i>Individuazione:</i> <b>Località Talciona n. 5 - 7</b>	<i>Toponimo:</i>
---	------------------

<i>Data di rilevazione:</i> <b>29 febbraio 2000</b>
---

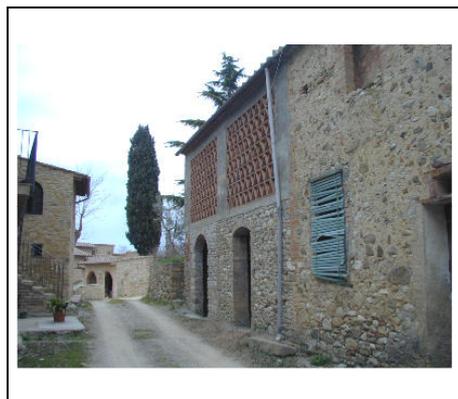
10. Descrizione degli edifici secondari: <b>un annesso agricolo ristrutturato con grigliati in laterizio, uno a due piani con arconi e grigliati, un altro a due piani con arconi, uno recente, forno</b>

**annesso di valore**

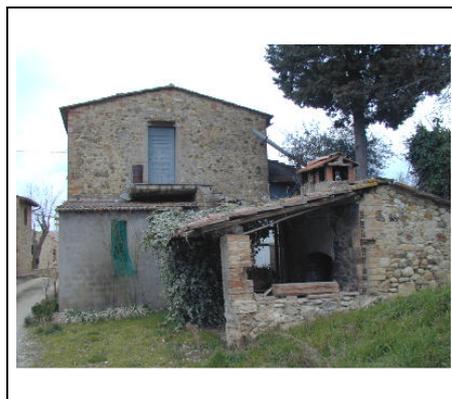
**annesso a due piani**

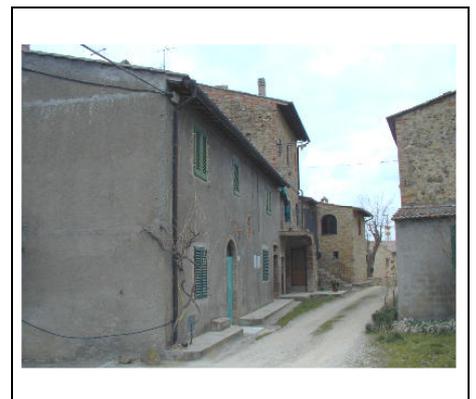
1. Rapporto con l'intorno ambientale e posizione: <b>su strada in crinale, inserito in un nucleo omogeneo</b>		
<i>Impianto tipologico e planovolumetrico:</i> <b>casa colonica allungata, composta di varie parti</b>

3. Datazione: <b>presente nel Catasto Leopoldino (1825 circa) in forma corrispondente</b>		
4. Elementi architettonici o tipologici di valore: <b>composizione dei volumi, aperture ad arco</b>

5. Materiali prevalenti:	<i>paramenti esterni:</i> <b>sassi e laterizio di risulta a vista</b>	<i>finiture:</i> <b>materiali tradizionali</b>
6. Modifiche e manomissioni evidenti:	<i>dell'impianto originario:</i> <b>corpi aggiunti, terrazzo, tettoia</b>	<i>dei materiali di finitura:</i> <b>intonaco (parte) infissi, gronda, persiane laccate</b>

7. Stato di conservazione: <b>buono</b>		
8. Uso attuale prevalente: <b>residenza</b>		
9. Elementi di valore nell'area di pertinenza: <b>aia in mattoni (parte), cipresso segnaletico</b>

**edificio principale**

<b><i>L'edificio è stato in parte ristrutturato con interventi un po' troppo evidenti. Nel complesso conserva comunque alcuni elementi di qualche pregio tipologico che vanno conservati. Da tutelare l'impianto planovolumetrico. Gruppo E.2</i></b>
---
