<b>COMUNE DI POGGIBONSI</b> <i>Rilevazione del Patrimonio Edilizio Esistente</i>	<b>SCHEDA EDIFICIO</b> N° 210	<b>U.T.O.E. 1.2</b>
---	----------------------------------	---------------------

<i>Individuazione:</i> <b>Località Talciona s.n.</b>	<i>Toponimo:</i> <b>S. Maria a Talciona</b>
---	--

*Data di rilevazione:* **29 febbraio 2000**

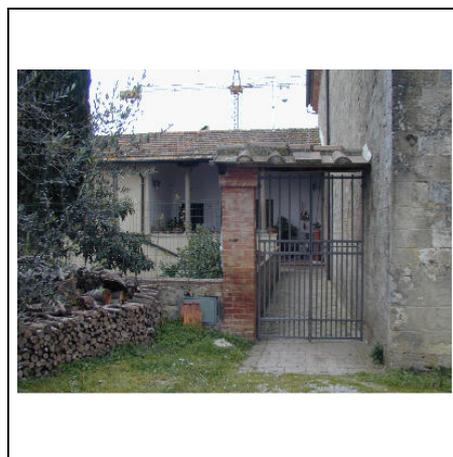
9. *Elementi di valore nell'area di pertinenza:* **avanzi di chiostro con colonnine, cipressi davanti alla facciata**

*canonica e chiostro*

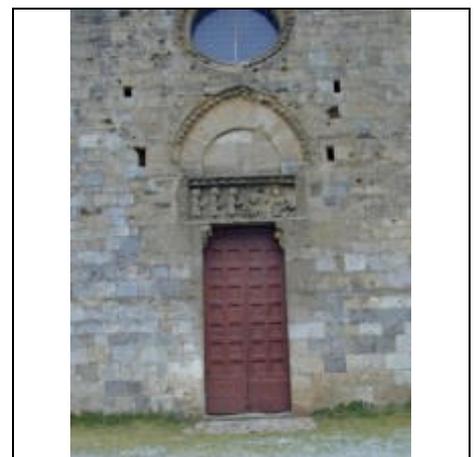
4. *Elementi architettonici o tipologici di valore:* **rosone, portale e architrave, decorazioni in cotto sottogronda**

*facciata della chiesa*

**L'edificio presenta elementi architettonici e decorativi di grande pregio. Va conservato integralmente.**  
**Gruppo A.1**
