COMUNE DI POGGIBONSI <i>Rilevazione del Patrimonio Edilizio Esistente</i>	SCHEDA EDIFICIO N° 217	U.T.O.E. 1.2
---	----------------------------------	---------------------

Individuazione: Località Talciona n. 22 – 24 – 33	Toponimo:
---	-----------

Data di rilevazione: 29 febbraio 2000
--

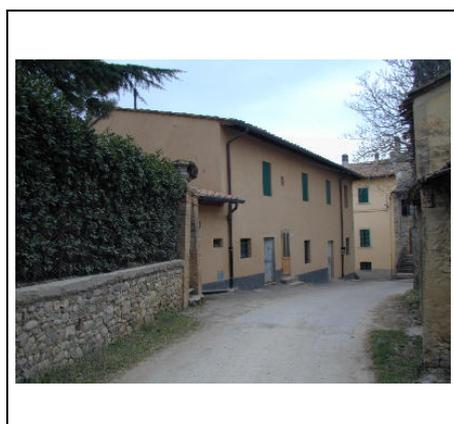
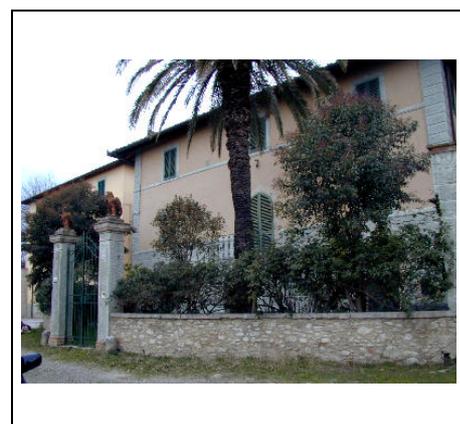
La parte del villino conserva intatti gli elementi decorativi e tipologici originari e va conservata integralmente. La restante parte sulla strada, anche se più antica, non presenta elementi di particolare pregio e pertanto è sufficiente tutelare l'impianto planovolumetrico. Gruppo A.2

villino
