<b>COMUNE DI POGGIBONSI</b> <i>Rilevazione del Patrimonio Edilizio Esistente</i>	<b>SCHEDA EDIFICIO</b> N° 218	<b>U.T.O.E. 1.2</b>
---	----------------------------------	---------------------

<i>Individuazione:</i> <b>Località Talciona n. 29 – 31</b>	<i>Toponimo:</i>
---	------------------

<i>Data di rilevazione:</i> <b>29 febbraio 2000</b>
---

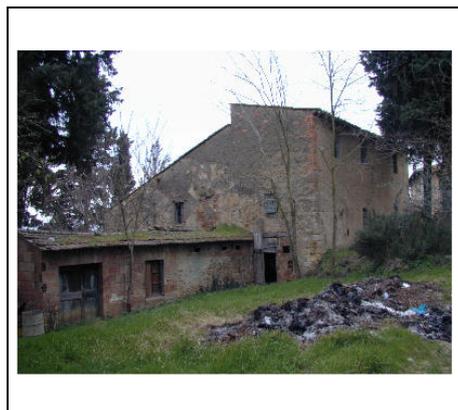
10. Descrizione degli edifici secondari: <b>un annesso sul retro recente e in materiale precario</b>		
11. Note: .

**annesso sul retro**

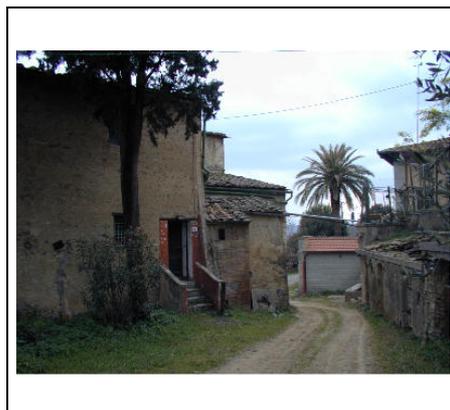
**lato lungo strada**

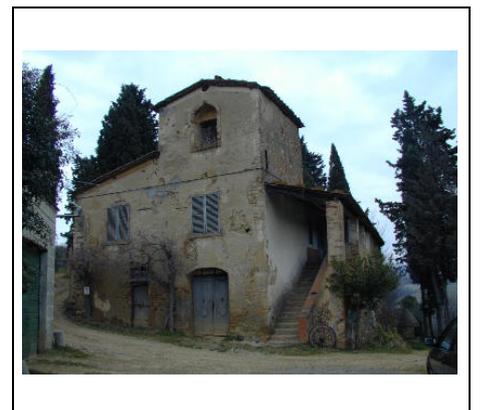
1. Rapporto con l'intorno ambientale e posizione: <b>visibile da valle, inserito in un nucleo omogeneo</b>		
<i>Impianto tipologico e planovolumetrico:</i> <b>casa colonica con colombaia e scala esterna</b>

3. Datazione: <b>presente nel Catasto Leopoldino (1825 circa) in forma corrispondente</b>		
4. Elementi architettonici o tipologici di valore: <b>tipologia, loggetta, arconi</b>

7. Stato di conservazione: <b>carezza di interventi di manutenzione</b>		
8. Uso attuale prevalente: <b>in abbandono</b>		
9. Elementi di valore nell'area di pertinenza: <b>pozzo, cipressi</b>

**facciata principale**

<b>L'edificio presenta elementi tipologici interessanti che vanno conservati. Possono essere modificate le forature sul retro e nel lato verso valle, purché non venga mutata la prevalenza dei pieni sui vuoti.</b> <b>Gruppo B.1</b>
---
