COMUNE DI POGGIBONSI <i>Rilevazione del Patrimonio Edilizio Esistente</i>	SCHEDA EDIFICIO N° 219	U.T.O.E. 1.2
---	----------------------------------	---------------------

<i>Individuazione:</i> Località Talciona 25 – 26 – 27 – 28	<i>Toponimo:</i>
--	------------------

<i>Data di rilevazione:</i> 29 febbraio 2000

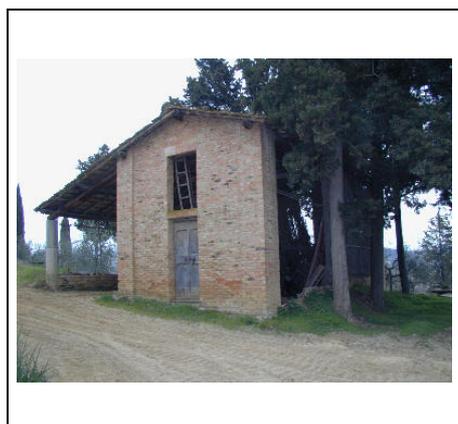
10. <i>Descrizione degli edifici secondari:</i> un annesso agricolo a un piano in aderenza all'edificio principale con grigliati in laterizio, uno a due piani con arcone, una tettoia con pilastri rastremati di forma tradizionale

tettoia

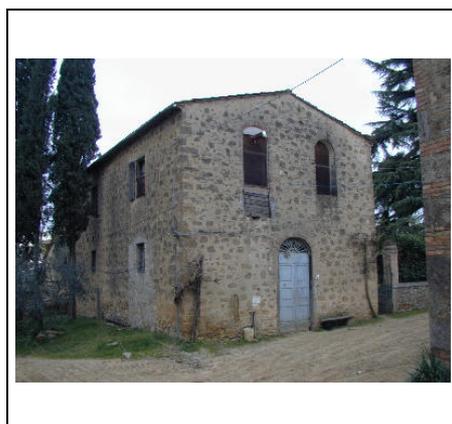
annesso a due piani

<i>Il complesso ha mantenuto i caratteri tipologici originari ed è piuttosto interessante. Tali caratteri vanno conservati anche con possibili interventi di adeguamento e recupero (modifica forature, recupero a residenza dell'annesso a due piani). Gruppo B.1</i>

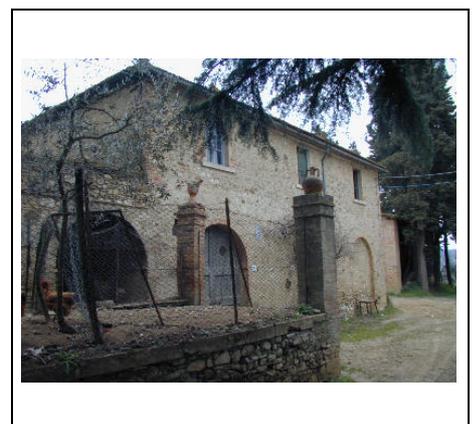
1. Rapporto con l'intorno ambientale e posizione: ben inserito nell'ambiente		
<i>Impianto tipologico e planovolumetrico:</i> casa colonica allungata		
3. <i>Datazione:</i> non presente nel Catasto Leopoldino, presumibilmente costruito tra il 1825 e il 1945

4. <i>Elementi architettonici o tipologici di valore:</i> composizione dei volumi, archi in mattoni		
5. <i>Materiali prevalenti:</i>	<i>paramenti esterni:</i>	<i>finiture:</i>
	pietra a vista	materiali tradizionali

6. <i>Modifiche e manomissioni evidenti:</i>	<i>dell'impianto originario:</i>	<i>dei materiali di finitura:</i>
	tamponamenti	
7. <i>Stato di conservazione:</i> carenza di interventi di manutenzione

edificio principale.
