<b>COMUNE DI POGGIBONSI</b> <i>Rilevazione del Patrimonio Edilizio Esistente</i>	<b>SCHEDA EDIFICIO</b> N° 22	<b>U.T.O.E. 1.1</b>
---	---------------------------------	---------------------

Individuazione: <b>Località Ellerone n. 12</b>	Toponimo:
---	-----------

Data di rilevazione: **30 novembre 1999**

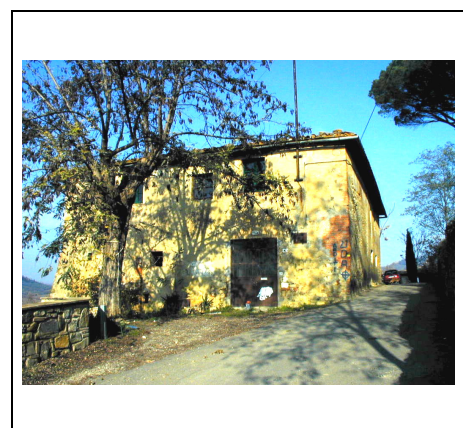
### DOCUMENTAZIONE FOTOGRAFICA

2. Impianto tipologico e planovolumetrico: **casa colonica compatta a pianta quadrata**

6. Modifiche e manomissioni evidenti:	dell'impianto originario: <b>apertura al PT</b>	dei materiali di finitura:
---------------------------------------	--	----------------------------

7. Stato di conservazione: **carenza di manutenzione**

8. Uso attuale prevalente: **in abbandono**

10. Descrizione degli edifici secondari: **avanzi di annessi sul retro dell'edificio**

**L'edificio presenta aperture inadeguate per l'uso abitativo. La modifica delle forature non incide sull'aspetto generale, il cui pregio maggiore è costituito dall'impianto volumetrico. Gruppo C.1**
