COMUNE DI POGGIBONSI <i>Rilevazione del Patrimonio Edilizio Esistente</i>	SCHEDA EDIFICIO N° 223	U.T.O.E. 1.2
---	----------------------------------	---------------------

<i>Individuazione:</i> Località le Vigne n. 4 – 5 – 6	<i>Toponimo:</i> le Vigne
---	-------------------------------------

Data di rilevazione: **9 marzo 2000**

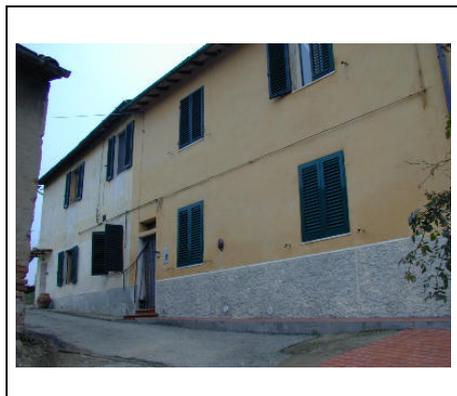
10. Descrizione degli edifici secondari: edificio secondario posto a L rispetto all'edificio principale, forse un ex annesso ampliato e trasformato in abitazione, in buono stato di conservazione senza elementi di valore, un annesso agricolo semi crollato

edificio secondario

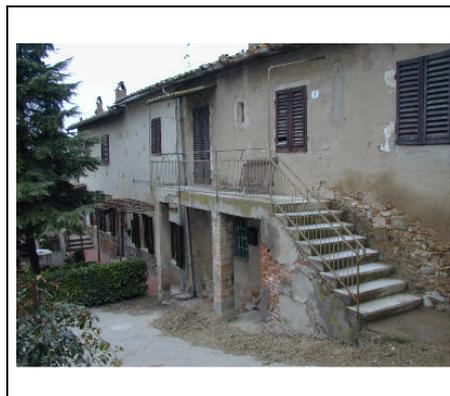
5. Materiali prevalenti:	<i>paramenti esterni:</i> intonaco	<i>finiture:</i> materiali tradizionali
6. Modifiche e manomissioni evidenti:	<i>dell'impianto originario:</i> corpi aggiunti, scala esterna	<i>dei materiali di finitura:</i> infissi

7. Stato di conservazione: carenza di interventi di manutenzione		
8. Uso attuale prevalente: residenza		
9. Elementi di valore nell'area di pertinenza:

edificio principale lato sud

La parte più antica dell'edificio, lato est, conserva ancora qualche carattere tipologico originario, che può essere conservato, mentre possono essere modificate le forature. Il resto è piuttosto manomesso. Nel complesso è da tutelare l'impianto tipologico e planovolumetrico. Gruppo C.1

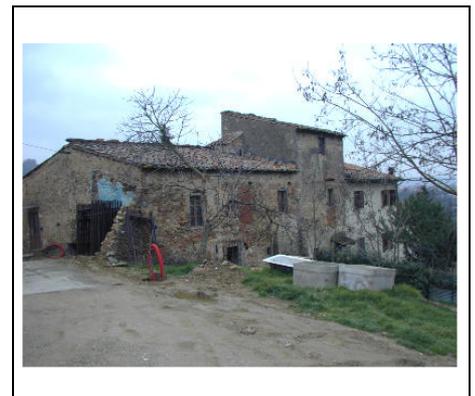
edificio principale lato nord
