COMUNE DI POGGIBONSI <i>Rilevazione del Patrimonio Edilizio Esistente</i>	SCHEDA EDIFICIO N° 23	U.T.O.E. 1.1
---	---------------------------------	---------------------

Individuazione: Località Ellerone n. 13 - 14	Toponimo:
--	-----------

Data di rilevazione: **30 novembre 1999**

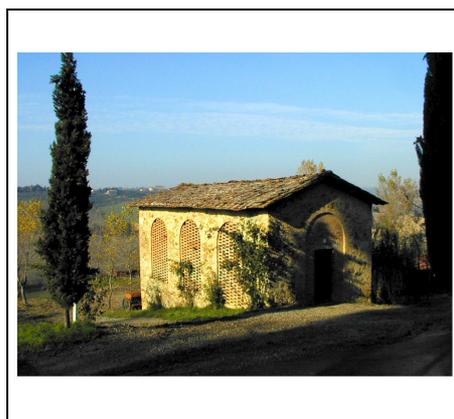
annesso di valore da tutelare

L'edificio mantiene alcuni caratteri ambientali e tipologici da tutelare. In particolare vanno conservati gli elementi descritti nell'annesso più grande. Gruppo B.1

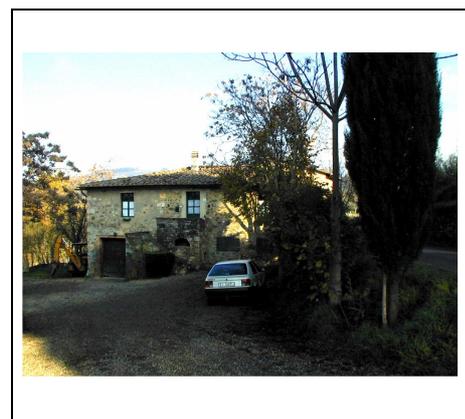
edificio principale
