COMUNE DI POGGIBONSI <i>Rilevazione del Patrimonio Edilizio Esistente</i>	SCHEDA EDIFICIO N° 24	U.T.O.E. 1.1
---	---------------------------------	---------------------

<i>Individuazione:</i> Località Ellerone n. 11	<i>Toponimo:</i>
--	------------------

Data di rilevazione: **30 novembre 1999**

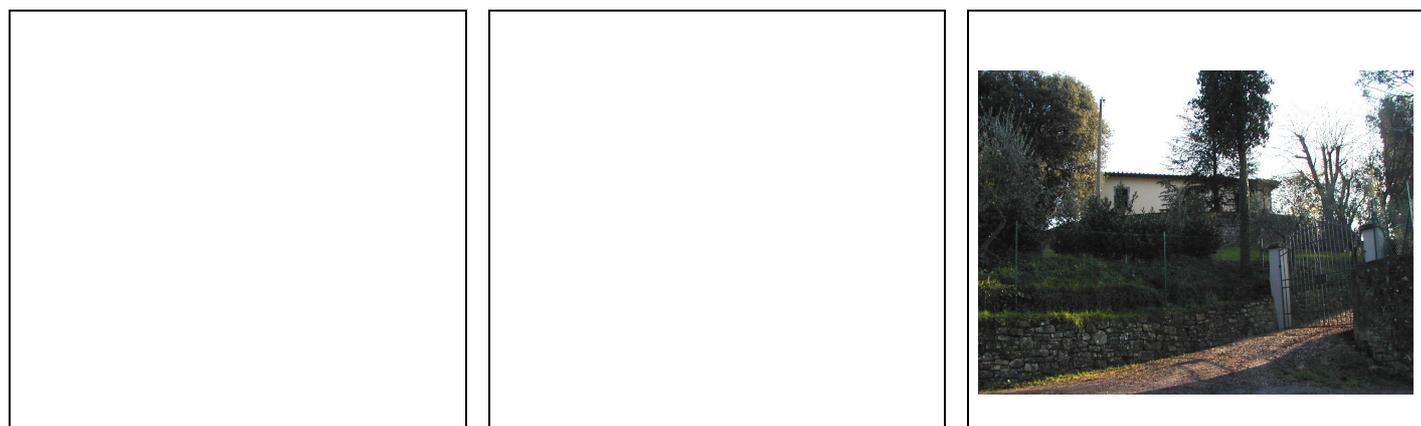
DOCUMENTAZIONE FOTOGRAFICA

1. *Rapporto con l'intorno ambientale e posizione:* **in alto, ma non visibile, perché circondata da pini e cipressi**
2. *Impianto tipologico e planovolumetrico:* **villa**
3. *Datazione:* **presente nel Catasto Leopoldino (1825 circa) in forma dissimile**
4. *Elementi architettonici o tipologici di valore:* **regolarità dell'impianto e delle forature, riquadrature in pietra**
5. *Materiali prevalenti:* *paramenti esterni:* *finiture:*
intonaco **materiali tradizionali**
6. *Modifiche e manomissioni evidenti:* *dell'impianto originario:* *dei materiali di finitura:*
7. *Stato di conservazione:* **buono**
8. *Uso attuale prevalente:* **residenza**
9. *Elementi di valore nell'area di pertinenza:* **cappella (?)**
10. *Descrizione degli edifici secondari:*
11. *Note:*

L'edificio presenta alcuni elementi caratteristici che meritano di essere tutelati, in particolare il disegno delle facciate. Gruppo B.2
