<b>COMUNE DI POGGIBONSI</b> <i>Rilevazione del Patrimonio Edilizio Esistente</i>	<b>SCHEDA EDIFICIO</b> N° 244	<b>U.T.O.E. 1.2</b>
---	----------------------------------	---------------------

<i>Individuazione:</i> <b>Località Luco n. 17</b>	<i>Toponimo:</i> <b>Podere Canonica</b>
--	--

*Data di rilevazione:* **9 marzo 2000**

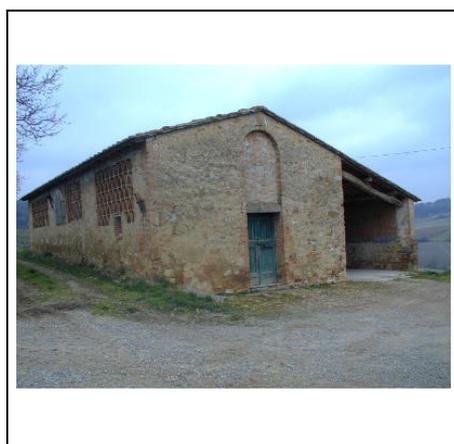
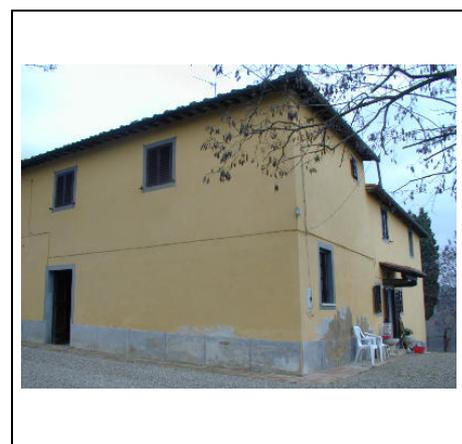
**Il rifacimento dell'edificio principale ha in parte cancellato gli elementi tipologici originari. Permangono invece nell'annesso, che va tutelato e può essere utilizzato per la residenza. Gruppo B.3**

*annesso di valore*

*edificio principale*
