<b>COMUNE DI POGGIBONSI</b> <i>Rilevazione del Patrimonio Edilizio Esistente</i>	<b>SCHEDA EDIFICIO</b> N° 249	<b>U.T.O.E. 2.1</b>
---	----------------------------------	---------------------

<i>Individuazione:</i> <b>Località Torrione s. n.</b>	<i>Toponimo:</i>
--	------------------

<i>Data di rilevazione:</i> <b>21 marzo 2000</b>
--

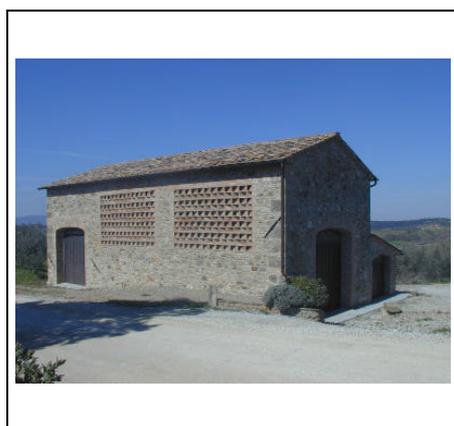
10. <i>Descrizione degli edifici secondari:</i> <b>un annesso agricolo ristrutturato con grigliati in laterizio</b>
---

***annesso di valore***

<b><i>La ristrutturazione ha in parte conservato gli elementi tipologici originari. Va tutelato in particolare l'annesso e l'impianto planovolumetrico generale. Gruppo E.2</i></b>
---

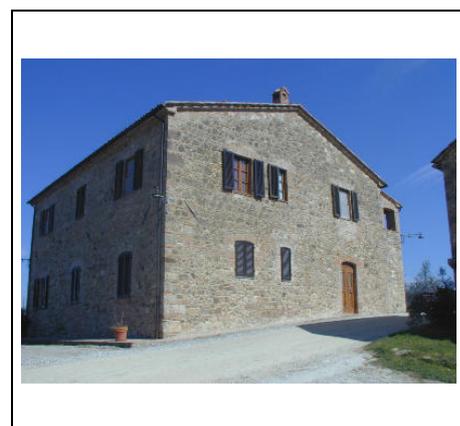
<i>Impianto tipologico e planovolumetrico:</i> <b>casa colonica compatta a pianta rettangolare</b>
--

6. <i>Modifiche e manomissioni evidenti:</i>	<i>dell'impianto originario:</i> <b>forature, loggetta, scala esterna</b>	<i>dei materiali di finitura:</i>
--	--	-----------------------------------

7. <i>Stato di conservazione:</i> <b>buono</b>
--

***edificio principale***
