COMUNE DI POGGIBONSI <i>Rilevazione del Patrimonio Edilizio Esistente</i>	SCHEDA EDIFICIO N° 254	U.T.O.E. 3.1
---	---	---------------------

<i>Individuazione:</i> Località Gruccia n. 5 – 6	<i>Toponimo:</i> Belvedere
--	--------------------------------------

<i>Data di rilevazione:</i> 21 marzo 2000
--

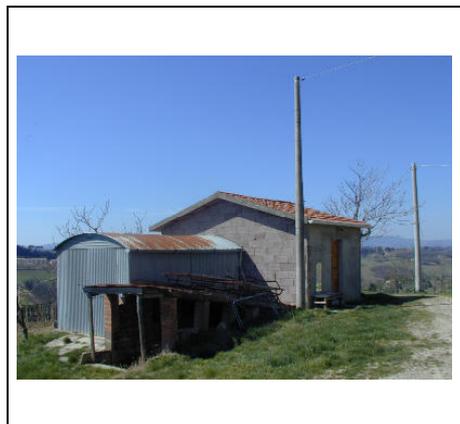
10. <i>Descrizione degli edifici secondari:</i> sono tutti costruiti dopo il 1825: un annesso agricolo in parte trasformato in residenza, un annesso degradato, uno nuovo in lamiera e prefabbricati.
--

annesso recente

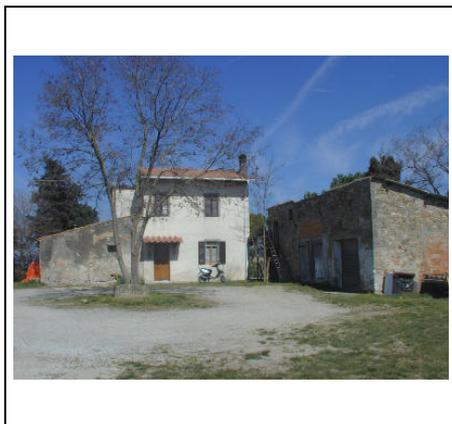
annessi trasformati (parte)

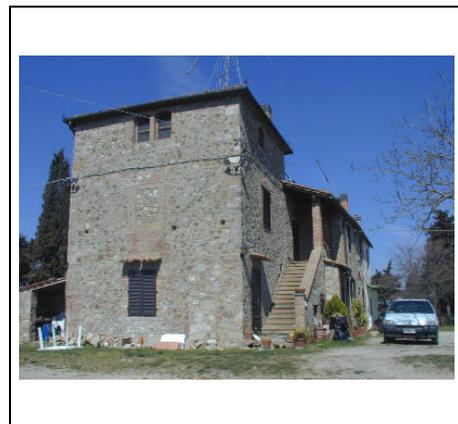
<i>Impianto tipologico e planovolumetrico:</i> casa colonica allungata

5. <i>Materiali prevalenti:</i>	<i>paramenti esterni:</i>	<i>finiture:</i>
	sassi e laterizio di risulta a vista	materiali tradizionali

6. <i>Modifiche e manomissioni evidenti:</i>	<i>dell'impianto originario:</i> corpi aggiunti, tamponamenti, forature, tettoie	<i>dei materiali di finitura:</i> infixi, finitura scala
--	---	---

7. <i>Stato di conservazione:</i> buono
--

edificio principale

<i>L'edificio nel complesso presenta pochi elementi di qualche pregio. Da tutelare l'impianto planovolumetrico e tipologico del fabbricato principale. Gruppo C.1</i>
--
