COMUNE DI POGGIBONSI <i>Rilevazione del Patrimonio Edilizio Esistente</i>	SCHEDA EDIFICIO N° 257	U.T.O.E. 2.1
---	----------------------------------	---------------------

<i>Individuazione:</i> Località Gruccia s. n.	<i>Toponimo:</i> Podere s. Margherita
---	---

Data di rilevazione: **21 marzo 2000**

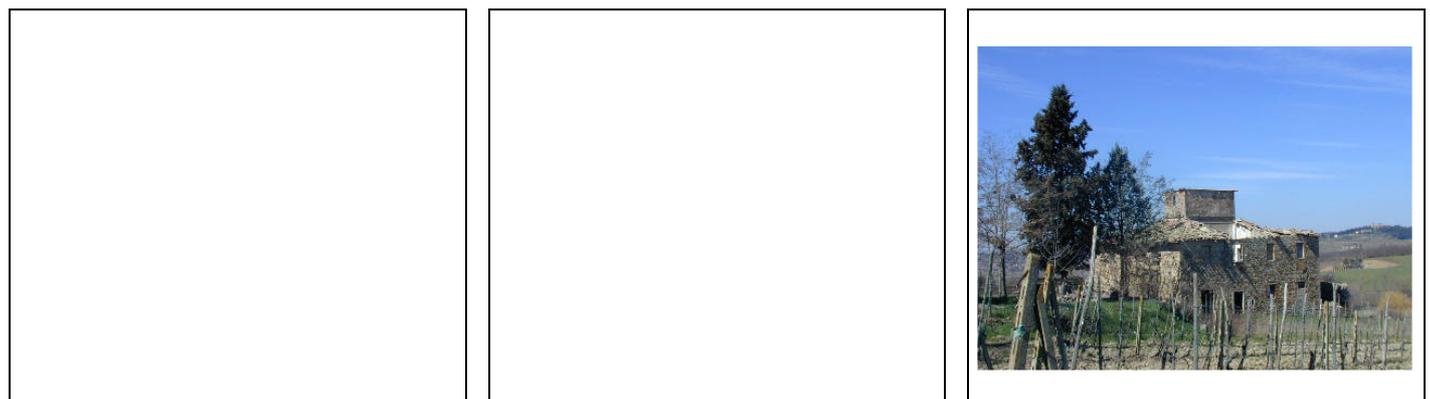
DOCUMENTAZIONE FOTOGRAFICA

Impianto tipologico e planovolumetrico: **casa colonica compatta a pianta rettangolare con colombaia**

4. *Elementi architettonici o tipologici di valore:* **composizione del volume, colombaia, arco ribassato in mattoni**

7. *Stato di conservazione:* **degrado strutturale evidente, con parti crollate**

L'edificio rappresenta una tipologia classica. L'avanzato degrado non permette di cogliere tutti gli elementi di valore ancora presenti. E' necessario un recupero, con tecniche anche non tradizionali, che metta in risalto i caratteri originari del manufatto. Gruppo D
