COMUNE DI POGGIBONSI <i>Rilevazione del Patrimonio Edilizio Esistente</i>	SCHEDA EDIFICIO N° 26	U.T.O.E. 1.1
---	---------------------------------	---------------------

Individuazione: Località San Giorgio n. 9	Toponimo:
---	-----------

Data di rilevazione: **30 novembre 1999**

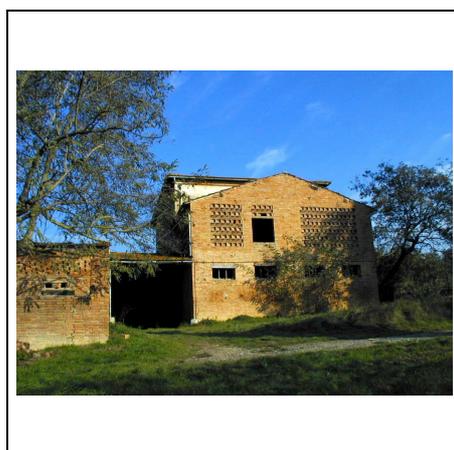
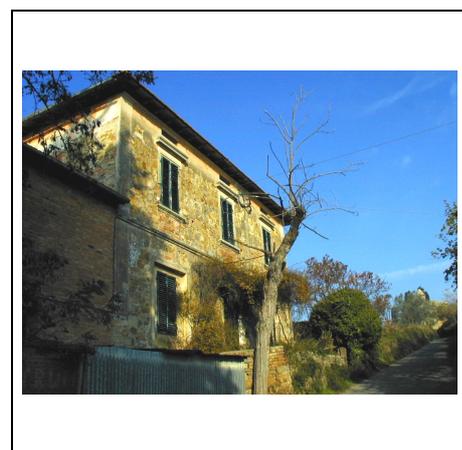
<i>dell'impianto originario:</i>	<i>dei materiali di finitura:</i>
annesso in lamiera lungo la strada	
7. Stato di conservazione: **carenza di manutenzione (manca l'intonaco in vari punti), degrado anche strutturale negli annessi**
8. Uso attuale prevalente: **in abbandono**
9. Elementi di valore nell'area di pertinenza:
10. Descrizione degli edifici secondari: **annessi con grigliati in laterizio in rovina (parte)**
11. Note:

annesso

edificio principale

L'edificio va conservato per l'articolazione dei volumi. La regolarità delle aperture si presenta solo sul lato strada, mentre possono essere modificate quelle del lato ovest. Va recuperato l'annesso e tutelata la facciata su strada. Gruppo B.2
