# **COMUNE DI POGGIBONSI** Rilevazione del Patrimonio Edilizio Esistente

## SCHEDA EDIFICIO Nº 273

Località Lecchi 36 – 36 A – 36 B

Data di rilevazione: 21 marzo 2000

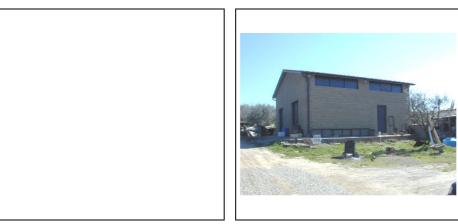
### DOCUMENTAZIONE FOTOGRAFICA

L'edificio è stato completamente rifatto e non conserva alcun elemento di valore. Può pertanto essere sostituito. Non è in contrasto con l'ambiente. Gruppo G.1

edificio principale annesso
