COMUNE DI POGGIBONSI <i>Rilevazione del Patrimonio Edilizio Esistente</i>	SCHEDA EDIFICIO N° 274	U.T.O.E. 3.1
---	----------------------------------	---------------------

<i>Individuazione:</i> Località Lecchi s. n.	<i>Toponimo:</i> il Coltaccio
--	---

Data di rilevazione: **21 marzo 2000**

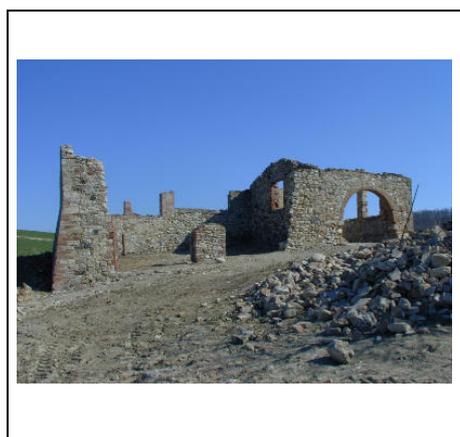
10. *Descrizione degli edifici secondari:* **un rudere con bell'arcone**

annesso rudere

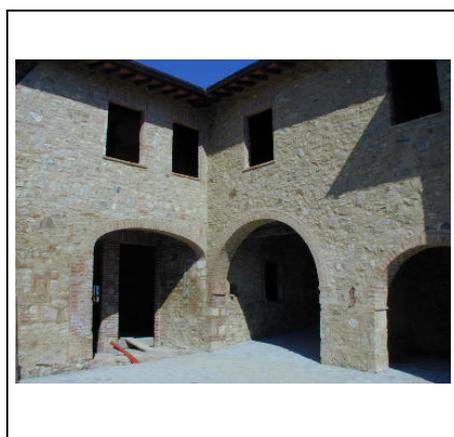
4. *Elementi architettonici o tipologici di valore:* **corte interna con archi e porticato**

9. *Elementi di valore nell'area di pertinenza:* **corte interna**

corte interna

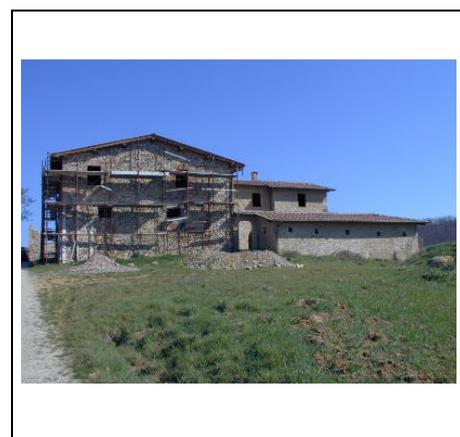
5. <i>Materiali prevalenti:</i>	<i>paramenti esterni:</i> sassi e laterizio di risulta a vista	<i>finiture:</i> materiali tradizionali
---------------------------------	--	---

6. <i>Modifiche e manomissioni evidenti:</i>	<i>dell'impianto originario:</i> forature, tamponamenti	<i>dei materiali di finitura:</i> stuccature evidenti, manto tetto
--	---	--

7. *Stato di conservazione:* **lavori in corso**

edificio principale

La ristrutturazione ha mantenuto la tipologia, con attenzione non sempre adeguata dei materiali originari, anche se rimangono nell'interno le travi in legno. L'edificio comunque merita di essere conservato. Gruppo E.2
