COMUNE DI POGGIBONSI <i>Rilevazione del Patrimonio Edilizio Esistente</i>	SCHEDA EDIFICIO N° 282	U.T.O.E. 2.1
---	----------------------------------	---------------------

Individuazione: Località Bernino s. n.	Toponimo:
--	-----------

Data di rilevazione: **9 aprile 2000**

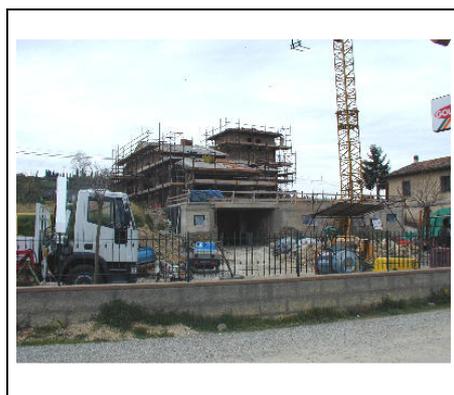
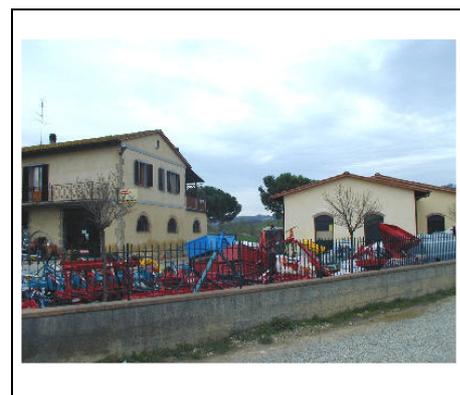
L'edificio Leopoldino è stato completamente rifatto senza conservare alcun elemento tipologico originario. L'edificio in rifacimento imita la tipologia rurale tradizionale. L'insieme comunque non presenta elementi da salvaguardare. L'impatto è negativo, anche se il contesto è già molto manomesso. Gruppo G.2

edificio principale e capannone
