<b>COMUNE DI POGGIBONSI</b> <i>Rilevazione del Patrimonio Edilizio Esistente</i>	<b>SCHEDA EDIFICIO</b> N° 290	<b>U.T.O.E. 4.1</b>
---	----------------------------------	---------------------

<i>Individuazione:</i> <b>Località Sodi n. 1 – 2</b>	<i>Toponimo:</i> <b>S. Vincenzo a Sodi</b>
---	---

*Data di rilevazione:* **9 aprile 2000**

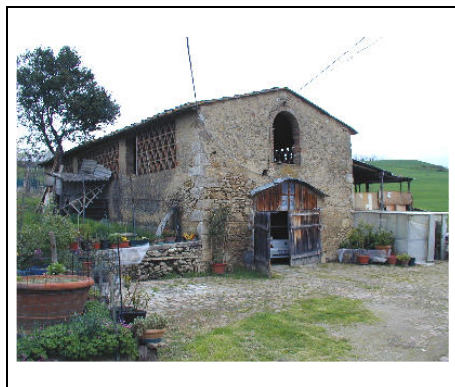
9. <i>Elementi di valore nell'area di pertinenza:</i> <b>aia in mattoni, alberi da frutto, querce</b>		
10. <i>Descrizione degli edifici secondari:</i> <b>un annesso agricolo con grigliati in laterizio e arconi (tipo "a basilica"), un altro lungo a un piano, un annesso con arcone</b>

**annesso tipo "a basilica"**

**L'insieme acquista valore in rapporto all'ambiente in cui è inserito. Alcuni elementi tipologici di pregio vanno tutelati, in particolare nell'annesso. Possono essere modificate le forature dell'edificio principale a patto di mantenere il rapporto pieni/vuoti. Gruppo B.3**

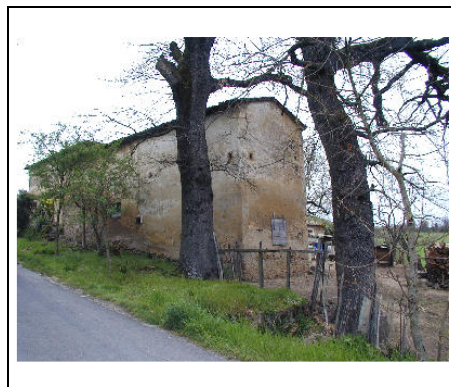
**annesso lungo**

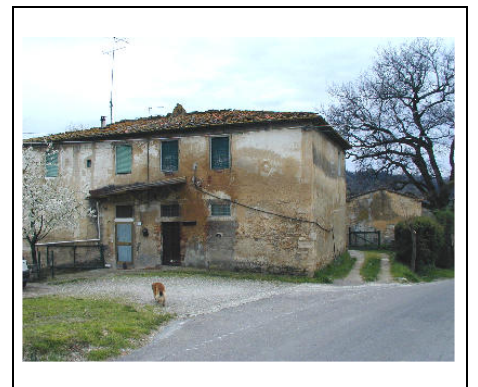
5. <i>Materiali prevalenti:</i>	<i>paramenti esterni:</i> <b>intonaco</b>	<i>finiture:</i> <b>materiali tradizionali</b>
6. <i>Modifiche e manomissioni evidenti:</i>	<i>dell'impianto originario:</i> <b>tamponamenti, corpo aggiunto, tettoie</b>	<i>dei materiali di finitura:</i> <b>infissi</b>

7. <i>Stato di conservazione:</i> <b>carenza di interventi di manutenzione</b>		
8. <i>Uso attuale prevalente:</i> <b>residenza, produttivo agricolo</b>

**edificio principale**
