COMUNE DI POGGIBONSI <i>Rilevazione del Patrimonio Edilizio Esistente</i>	SCHEDA EDIFICIO N° 3	U.T.O.E. 1.1
---	--------------------------------	---------------------

<i>Individuazione:</i> Località Cipressino n. 3	<i>Toponimo:</i> Apparita
---	-------------------------------------

Data di rilevazione: **30 novembre 1999**

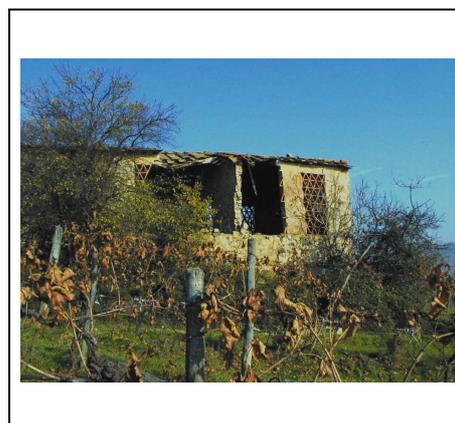
7. *Stato di conservazione:* **carezza di manutenzione; un annesso è parzialmente crollato**
8. *Uso attuale prevalente:* **in abbandono; il PT è usato come laboratorio**

edificio principale
