<b>COMUNE DI POGGIBONSI</b> <i>Rilevazione del Patrimonio Edilizio Esistente</i>	<b>SCHEDA EDIFICIO</b> N° 313	<b>U.T.O.E. 2.1</b>
---	----------------------------------	---------------------

<i>Individuazione:</i> <b>Località Campotatti s. n.</b>	<i>Toponimo:</i> <b>Podere Orti</b>
--	--

*Data di rilevazione:* **12 aprile 2000**

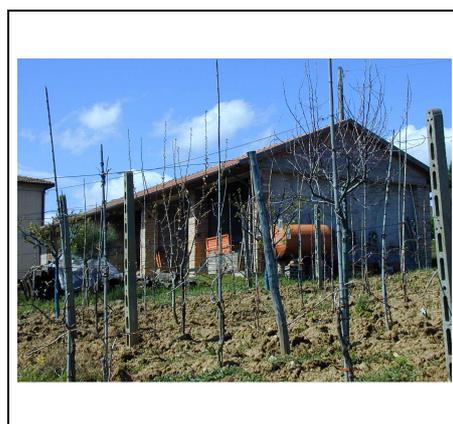
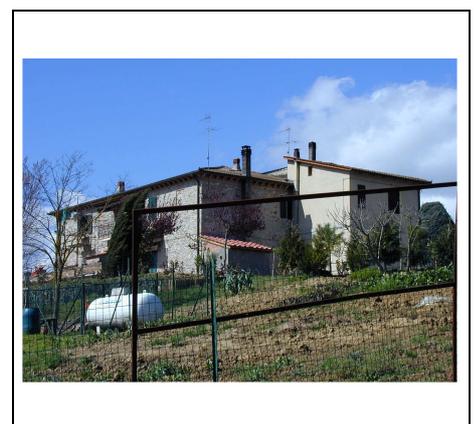
5. Materiali prevalenti:	<i>paramenti esterni:</i> <b>pietra avista</b>	<i>finiture:</i> <b>materiali tradizionali</b>
6. Modifiche e manomissioni evidenti:	<i>dell'impianto originario:</i> <b>corpi aggiunti, balconi</b>	<i>dei materiali di finitura:</i> <b>copertura tetto</b>

7. Stato di conservazione: <b>buono</b>		
8. Uso attuale prevalente: <b>residenza</b>		
9. Elementi di valore nell'area di pertinenza:		
10. Descrizione degli edifici secondari: <b>un annesso agricolo con grigliati in laterizio, rifatto e allungato</b>

**L'edificio è molto manomesso con aggiunte piuttosto consistenti (parte a nord). Da conservare i pochi elementi rimasti e il disegno delle facciate con forature regolari. Gruppo B.2**

**annesso**

**edificio principale**
