COMUNE DI POGGIBONSI <i>Rilevazione del Patrimonio Edilizio Esistente</i>	SCHEDA EDIFICIO N° 319	U.T.O.E. 3.1
---	----------------------------------	---------------------

<i>Individuazione:</i> Località S. Lucia n. 7 – 8	<i>Toponimo:</i> la Ripa
---	------------------------------------

Data di rilevazione: **12 aprile 2000**

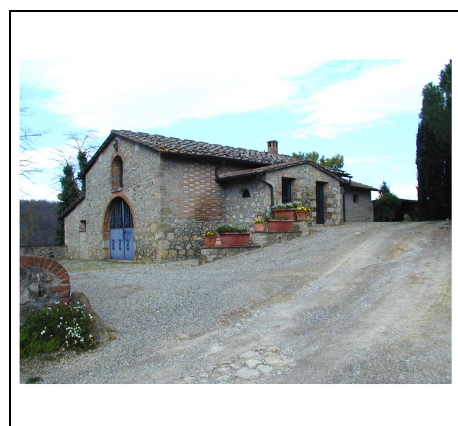
10. *Descrizione degli edifici secondari:* **un annesso agricolo con grigliati in aderenza all'edificio principale, un annesso separato con arcone (cantina) datato 1880, un annesso in materiale prefabbricato, una tettoia**

annesso datato 1880

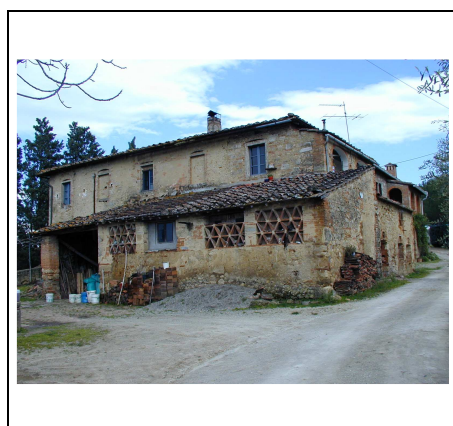
7. *Stato di conservazione:* **carenza di interventi di manutenzione nella parte ovest, buono parte est**

L'edificio è composto da due case coloniche tipiche dell'epoca leopoldina specularmente uguali. La parte ovest è la meglio conservata. La parte est è stata ristrutturata con qualche manomissione. Nel complesso merita di essere tutelato integralmente. Gruppo A.2

edificio principale parte ovest

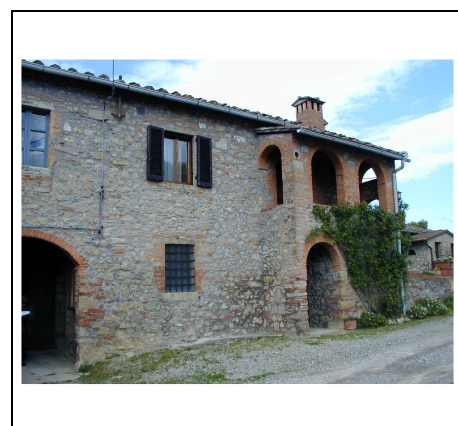
6. <i>Modifiche e manomissioni evidenti:</i>	<i>dell'impianto originario:</i> tamponamenti, un loggiato rifatto (parte est)	<i>dei materiali di finitura:</i>
--	---	-----------------------------------

edificio principale parte est
