COMUNE DI POGGIBONSI <i>Rilevazione del Patrimonio Edilizio Esistente</i>	SCHEDA EDIFICIO N° 326	U.T.O.E. 3.1
---	----------------------------------	---------------------

Individuazione: Località S. Lucia n. 5 – 6	Toponimo:
--	-----------

Data di rilevazione: **2 maggio 2000**

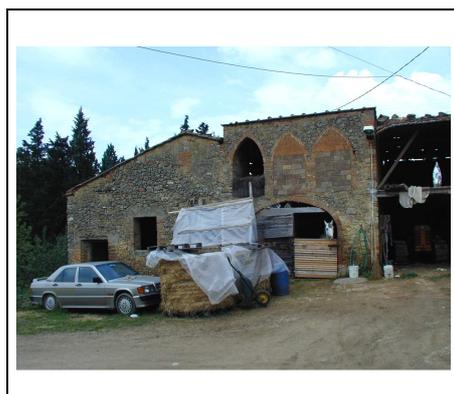
10. Descrizione degli edifici secondari: **un annesso agricolo lungo (utilizzato come stalla per cavalli e deposito) con archi tamponati e tettoia, un pollaio in aderenza all'edificio principale**

L'edificio non presenta caratteri di particolare valore ed è in parte manomesso. Da conservare l'impianto planovolumetrico. L'annesso è di tipologia insolita, merita di essere recuperato riaprendo le arcate a sesto acuto. **Gruppo B.3**

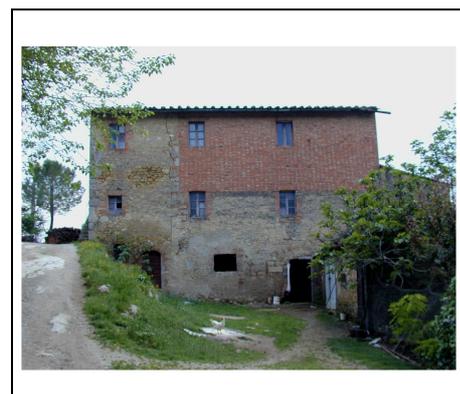
edificio principale

Impianto tipologico e planovolumetrico: **casa colonica compatta con scala esterna**

6. Modifiche e manomissioni evidenti:	<i>dell'impianto originario:</i> rialzamento (metà), corpi aggiunti	<i>dei materiali di finitura:</i>
---------------------------------------	---	-----------------------------------

7. Stato di conservazione: **carezza di interventi di manutenzione**
