COMUNE DI POGGIBONSI <i>Rilevazione del Patrimonio Edilizio Esistente</i>	SCHEDA EDIFICIO N° 327	U.T.O.E. 3.1
---	----------------------------------	---------------------

<i>Individuazione:</i> Località S. Lucia s. n.	<i>Toponimo:</i> S. Lucia
--	-------------------------------------

Data di rilevazione: **2 maggio 2000**

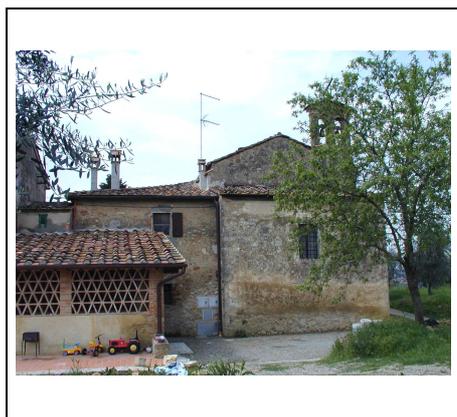
edificio A

10. Descrizione degli edifici secondari: in aderenza alla chiesa colonica un annesso agricolo con grigliati in laterizio (ed. A), altri due edifici che formano una piccola corte intorno alla chiesa (ed. B e C); un annesso agricolo; un ex annesso agricolo (non leopoldino) ristrutturato per abitazione (ed. D)
