| COMUNE DI POGGIBONSI <i>Rilevazione del Patrimonio Edilizio Esistente</i> | SCHEDA EDIFICIO N° 333 | U.T.O.E. 3.1 |

| <i>Individuazione:</i> Località S. Lucia s. n. | <i>Toponimo:</i> Case Bolzano |

Data di rilevazione: **2 maggio 2000**

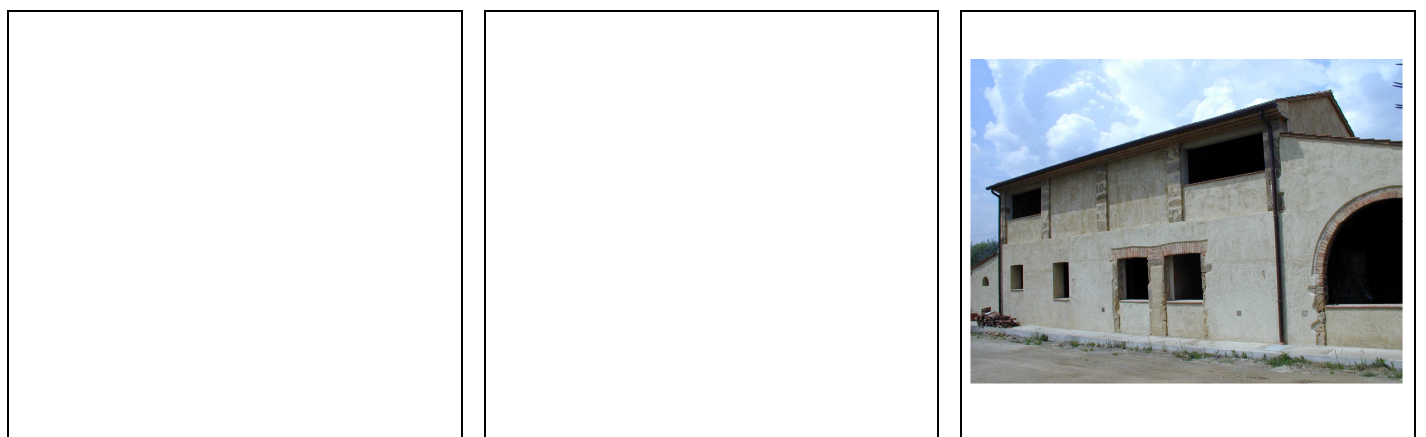
DOCUMENTAZIONE FOTOGRAFICA

4. *Elementi architettonici o tipologici di valore:* **arco in mattoni**

| 6. <i>Modifiche e manomissioni evidenti:</i> | <i>dell'impianto originario:</i> forature | <i>dei materiali di finitura:</i> |

7. *Stato di conservazione:* **lavori in corso**

La ristrutturazione ha cancellato i caratteri tipologici originari con interventi pesanti anche sulla struttura. Da mantenere solo l'arcone in facciata. Gruppo E.3
