<b>COMUNE DI POGGIBONSI</b> <i>Rilevazione del Patrimonio Edilizio Esistente</i>	<b>SCHEDA EDIFICIO</b> N° 344	<b>U.T.O.E. 4.2</b>
---	----------------------------------	---------------------

<i>Individuazione:</i> <b>Località Pianuzzo s. n.</b>	<i>Toponimo:</i> <b>Francolino</b>
--	---------------------------------------

*Data di rilevazione:* **2 maggio 2000**

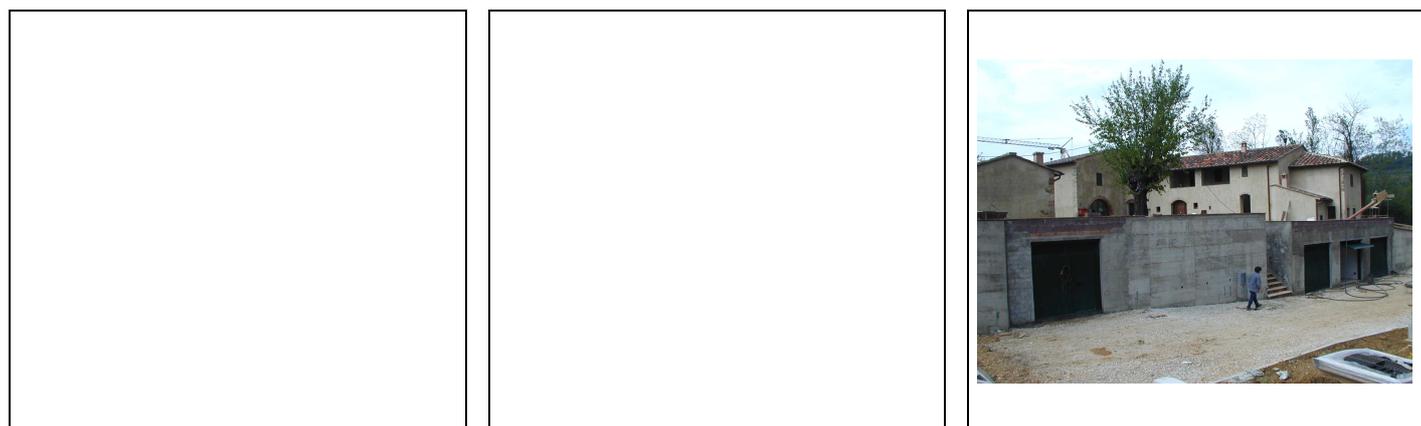
### DOCUMENTAZIONE FOTOGRAFICA

Impianto tipologico e planovolumetrico: **casa colonica allungata con loggia**

4. Elementi architettonici o tipologici di valore: **composizione dei volumi, archi in mattoni**

6. Modifiche e manomissioni evidenti:	<i>dell'impianto originario:</i> <b>forature</b>	<i>dei materiali di finitura:</i> <b>infissi</b>
---------------------------------------	---	---

7. Stato di conservazione: **lavori in corso**

10. Descrizione degli edifici secondari: **un ex annesso agricolo ristrutturato, garage interrati di nuova costruzione**

**La ristrutturazione ha inciso pesantemente sulla tipologia (miniappartamenti) e sui materiali. La creazione dei garage interrati contrasta con la sistemazione ambientale del complesso e lo stravolge. Da conservare solo l'impianto tipologico planovolumetrico originario. Gruppo E.3**
