COMUNE DI POGGIBONSI <i>Rilevazione del Patrimonio Edilizio Esistente</i>	SCHEDA EDIFICIO N° 358	U.T.O.E. 5.1
-------------------------------------------------------------------------------------	----------------------------------	---------------------

<i>Individuazione:</i> Località S. Antonio s. n.	<i>Toponimo:</i> Le pietre
------------------------------------------------------------	--------------------------------------

Data di rilevazione: **8 maggio 2000**

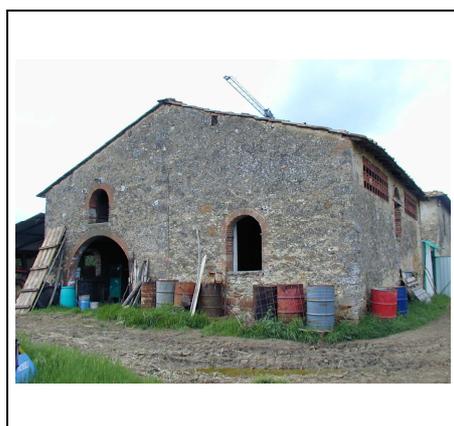
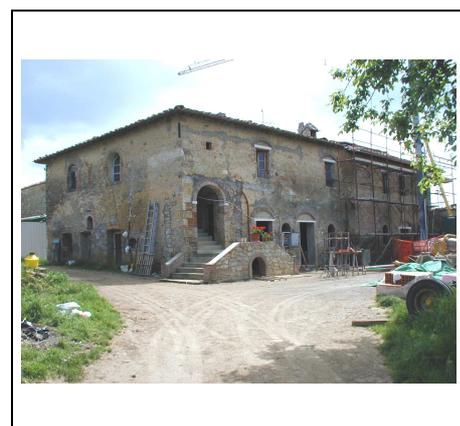
edificio principale

6. <i>Modifiche e manomissioni evidenti:</i>	<i>dell'impianto originario:</i> forature, tamponamenti	<i>dei materiali di finitura:</i> scalette esterne, incorniciature aperture
----------------------------------------------	-------------------------------------------------------------------	------------------------------------------------------------------------------------

7. *Stato di conservazione:* **lavori in corso**

I lavori di ristrutturazione stanno in parte cancellando le caratteristiche originarie. Va comunque conservato l'impianto tipologico e planovolumetrico. Gruppo E.2
