COMUNE DI POGGIBONSI <i>Rilevazione del Patrimonio Edilizio Esistente</i>	SCHEDA EDIFICIO N° 368	U.T.O.E. 5.1
---	----------------------------------	---------------------

<i>Individuazione:</i> Località Fontana n. 7 – 8	<i>Toponimo:</i> Anghereccia
--	--

Data di rilevazione: **8 maggio 2000**

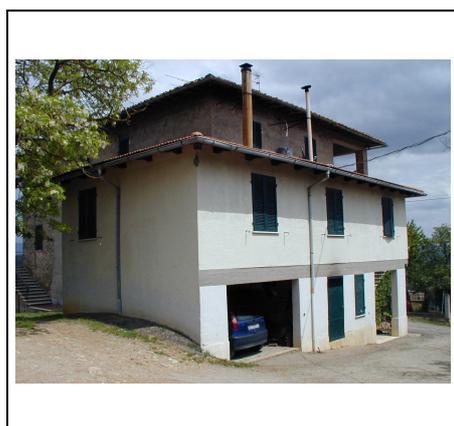
lato sud-ovest

L'edificio è stato quasi completamente rifatto. Non restano elementi di valore, anche nella parte più vecchia. I volumi, anche se di uso produttivo, contrastano con la posizione molto bella, che domina l'abitato di Staggia. Sarebbe da sostituire. Gruppo G.2
