COMUNE DI POGGIBONSI <i>Rilevazione del Patrimonio Edilizio Esistente</i>	SCHEDA EDIFICIO N° 379	U.T.O.E. 5.1
---	----------------------------------	---------------------

<i>Individuazione:</i> Località Fontana s. n.	<i>Toponimo:</i> Saletta
---	------------------------------------

Data di rilevazione: **9 maggio 2000**

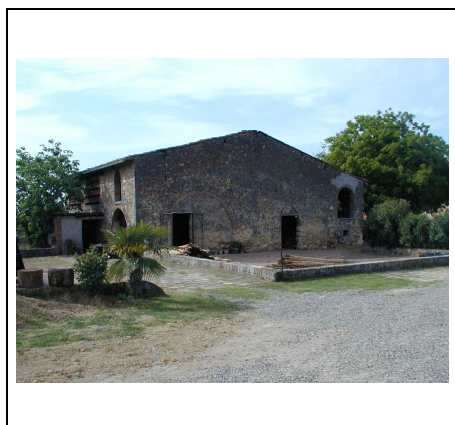
10. <i>Descrizione degli edifici secondari:</i> un annesso agricolo a due piani con arconi e grigliati in laterizio, uno in prefabbricati, pollaio e tettoia per usi agricoli

annesso

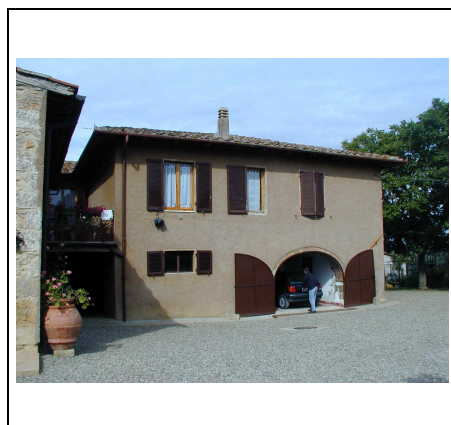
5. <i>Materiali prevalenti:</i>	<i>paramenti esterni:</i> pietra a vista	<i>finiture:</i> materiali tradizionali
6. <i>Modifiche e manomissioni evidenti:</i>	<i>dell'impianto originario:</i> tamponamento, forature, ricostruzione di una parte	<i>dei materiali di finitura:</i> tutti quelli della parte ricostruita

parte ricostruita

L'edificio non ristrutturato conserva elementi di pregio ambientale e tipologico da conservare. La parte ricostruita è in contrasto con il resto dell'edificio e andrebbe modificata almeno nei materiali di finitura. Gruppo B.1

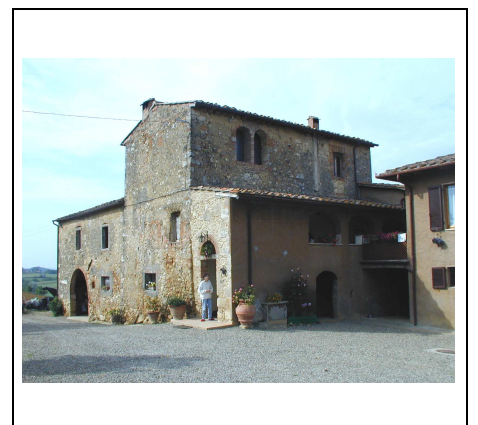
3. <i>Datazione:</i> presente nel Catasto Leopoldino (1825 circa) in forma molto dissimile		
4. <i>Elementi architettonici o tipologici di valore:</i> arcone in mattoni, colombaia con bifora, loggetta

parte non ristrutturata
