<b>COMUNE DI POGGIBONSI</b> <i>Rilevazione del Patrimonio Edilizio Esistente</i>	<b>SCHEDA EDIFICIO</b> N° 38	<b>U.T.O.E. 1.1</b>
---	---------------------------------	---------------------

<i>Individuazione:</i> <b>Località Drove n. 9</b>	<i>Toponimo:</i> <b>La Valle</b>
--	-------------------------------------

*Data di rilevazione:* **30 novembre 1999**

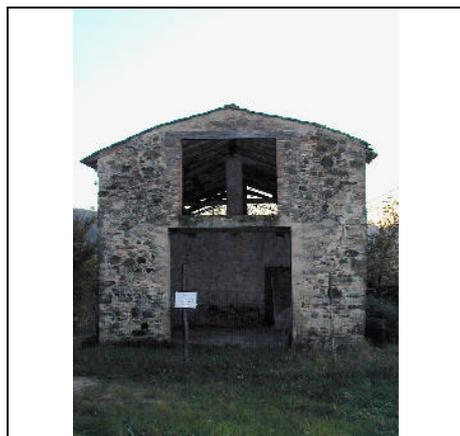
10. *Descrizione degli edifici secondari:* **due annessi agricoli grandi: uno a due piani con grigliati in laterizio, uno a un solo piano con arcone**
11. *Note:*

***annesso a ovest della strada***

***Il complesso è in stato di abbandono e in forte degrado. Gli elementi tipologici più interessanti sono negli annessi. Va conservata la disposizione dei volumi e gli elementi descritti per gli annessi.***  
**Gruppo B.3**

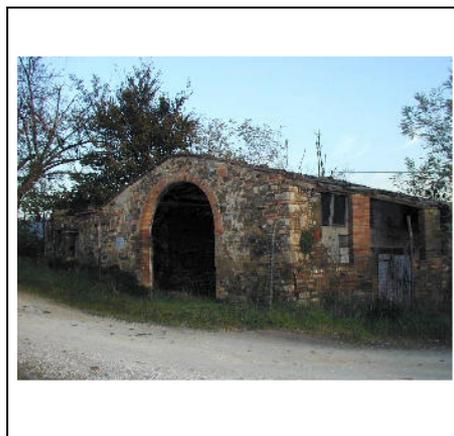
***annesso a sud-est della strada***

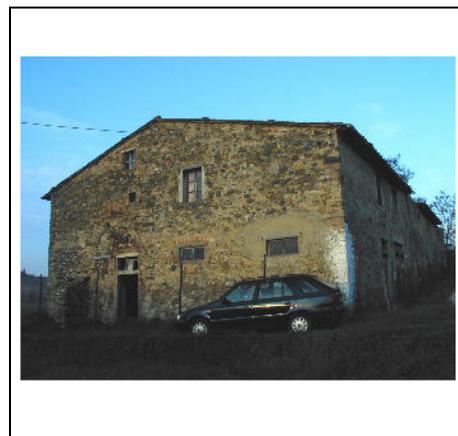
7. *Stato di conservazione:* **grave degrado al limite del crollo di tutto il complesso**
8. *Uso attuale prevalente:* **in abbandono**
9. *Elementi di valore nell'area di pertinenza:*

***edificio principale***
