<b>COMUNE DI POGGIBONSI</b> <i>Rilevazione del Patrimonio Edilizio Esistente</i>	<b>SCHEDA EDIFICIO</b> N° 381	<b>U.T.O.E. 5.1</b>
---	----------------------------------	---------------------

<i>Individuazione:</i> <b>Località S. Antonio n. 1-2-3</b>	<i>Toponimo:</i> <b>S. Antonio al Bosco</b>
---	--

*Data di rilevazione:* **8 maggio 2000**

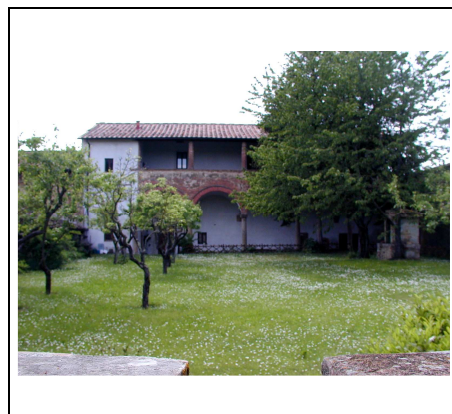
*avanzi del chiostro*

**L'edificio, anche se molto rimaneggiato (la parte sud è posteriore 1825), presenta elementi architettonici di grande pregio. La parte del chiostro va conservata integralmente, il resto solo nel suo impianto tipologico. Gruppo A.2**
